Rapport de mesures acoustiques

MESURAGE IN SITU DE LA TRANSMISSION DES BRUITS DE  
CHOC PAR UN PLANCHER BOIS AVEC RAVOIRAGE ALLEGE ,  
DOUBLE COUCHE d'ASSOUR CHAPE 19 et LA CHAPE LIQUIDE ®-  
AGILIA® SOLS A

Intervention du 12 Octobre 2005

ADRESSE DU CHANTIER :  
Résidence Les HAUTS DE L'HYPOGEE  
Rue du Père de la Croix  
86000 POITIERS

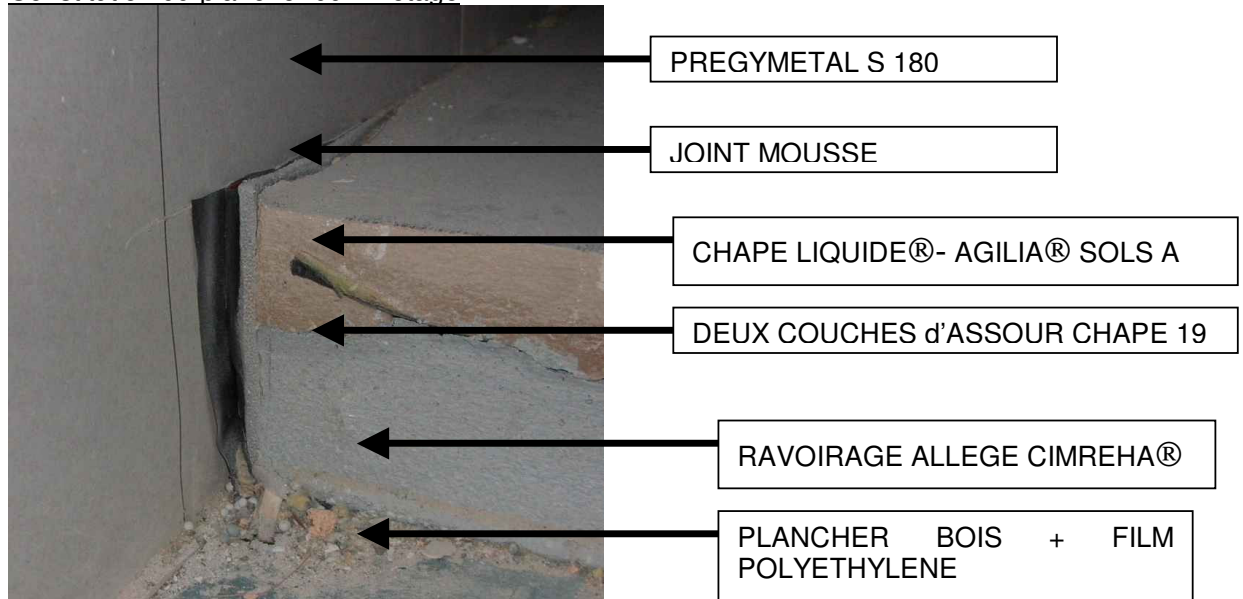
- La Chape Liquide® - Agilia® Sols A de Lafarge, de 40 à 45 mm d'épaisseur
- Film polyéthylène de 200 um
- Deux Couches croisées d'ASSOUR CHAPE 19 de Siplast
- Ravaillage allégé CimRéha® de Lafarge, de 45 à 50 mm d'épaisseur
- Film polyéthylène de 200 um
- Lames de parquet chêne jointives, de 20 mm d'épaisseur.
- Solives chêne de 230 mm de hauteur et d'espacement.
- Entre Solive : Laine de Verre IBR 220mm
- Sous Solive : Laine de Verre IBR 60mm
- 1 plaque de plâtre épaisseur 18mm sur rails

Constitution du plancher du 1<sup>er</sup> étage

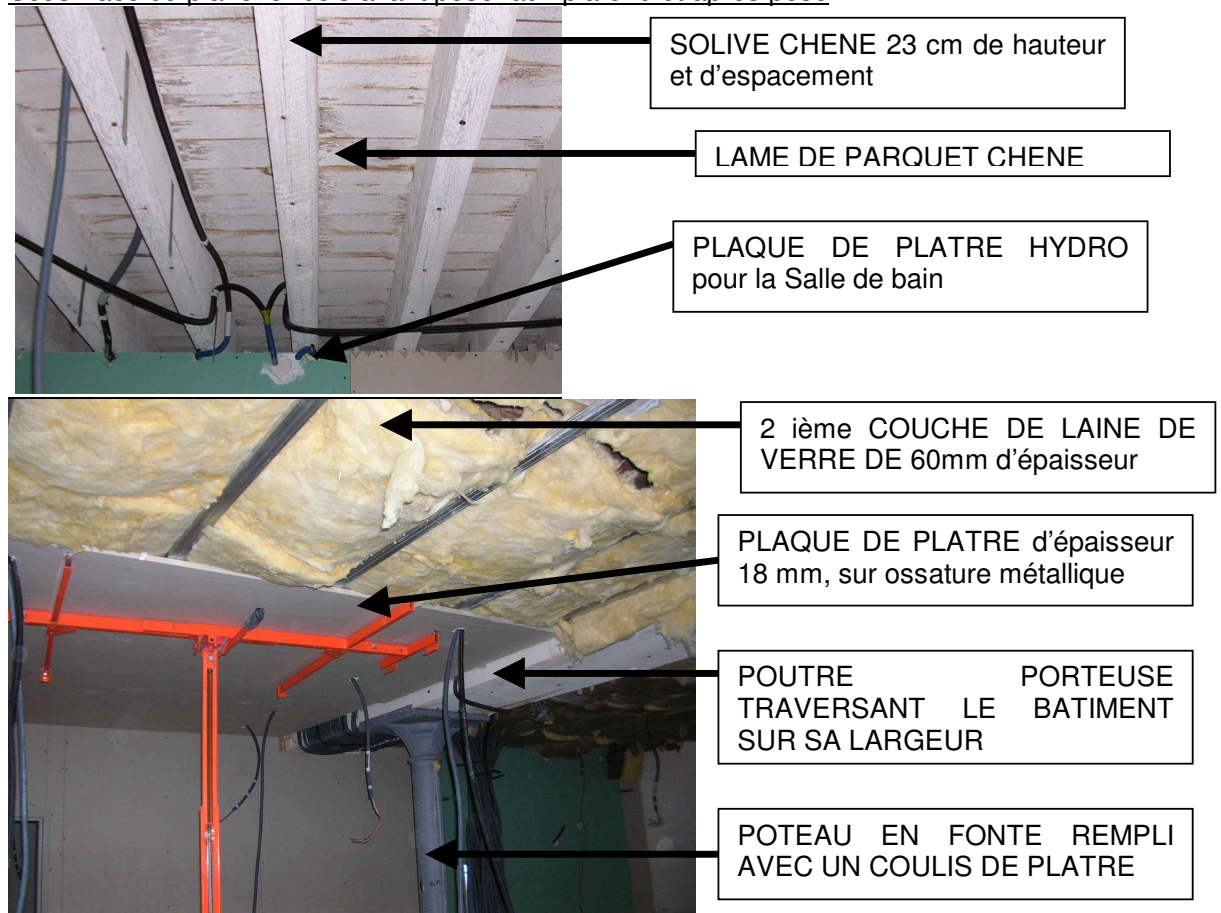
Sous Face du plancher bois avant pose faux plafond et après pose

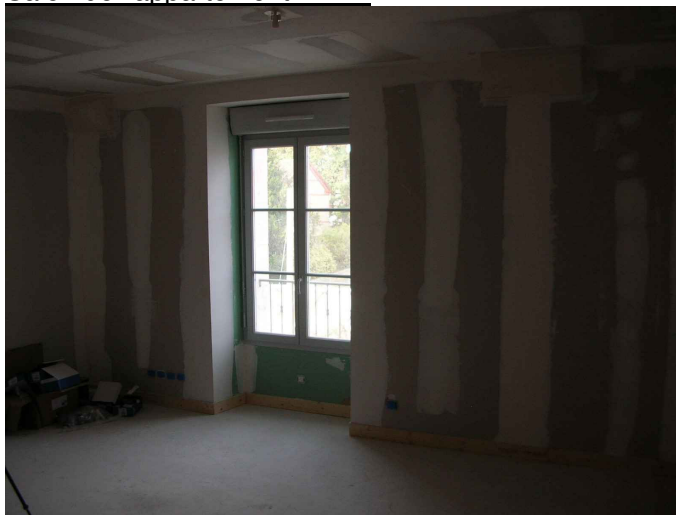
Salon de l'appartement 11 fini

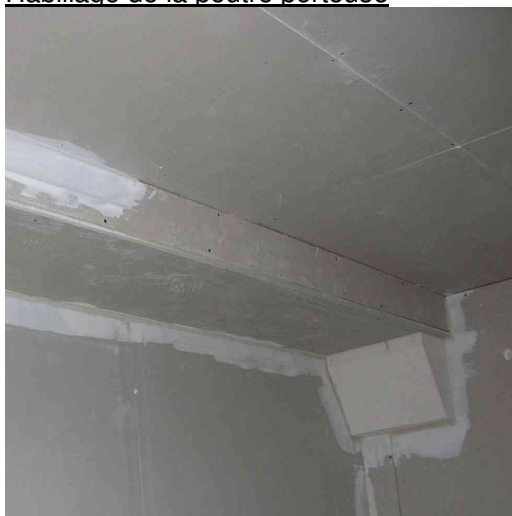
Dans notre cas le  $L'_{nT,w}$  **varie entre 45 et 58 dB** . Pour la valeur à 58 dB dans la salle de bain, on peut affirmer que c'est la présence de la poutre porteuse qui dégrade les performances du système.

Habillage de la poutre porteuse

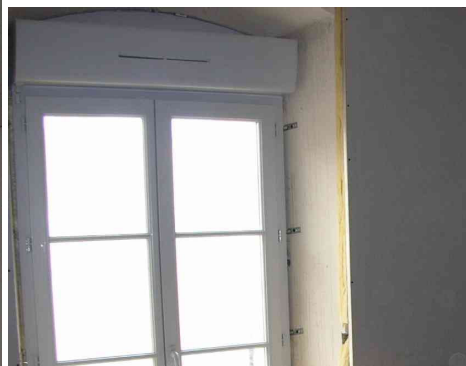
Détail doublage mur

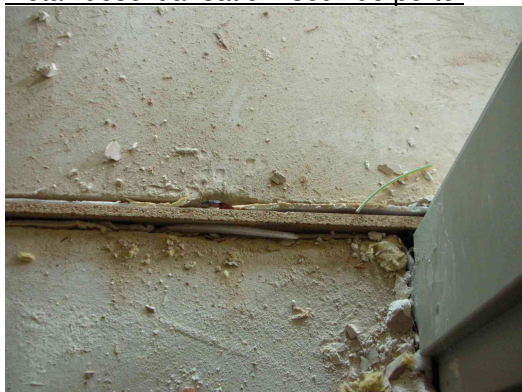
**Nota** : une désolidarisation a été effectuée au niveau des seuils de porte des appartements donnant sur les communs (couloir).

Détail désolidarisation seuil de porte

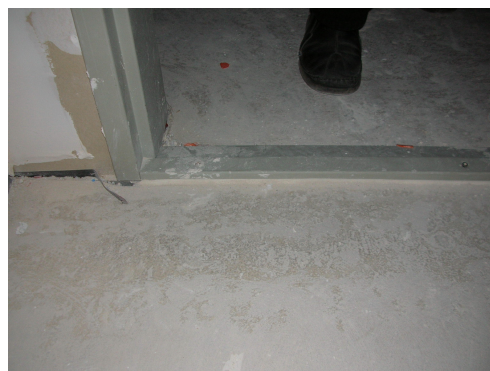
Détail seuil de porte

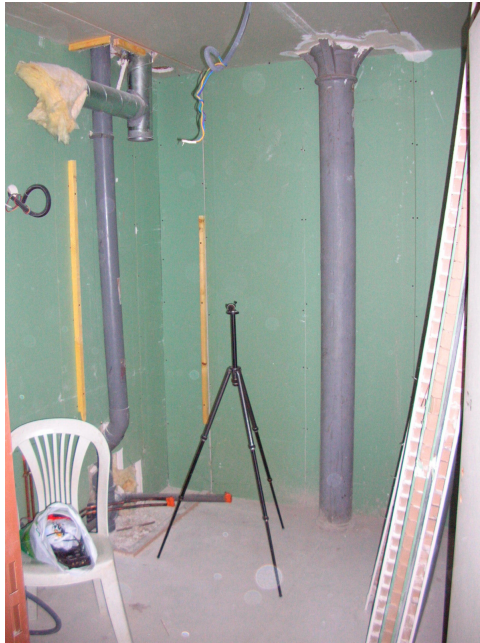
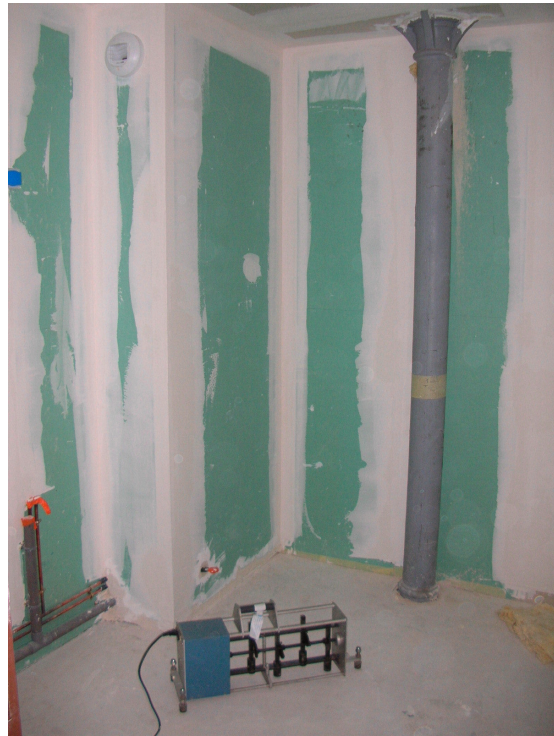
Gaine technique avant et après habillage
