## Flambant neuf, un projet peut devenir source de conflit

### Plateau technique : un brouhaha permanent

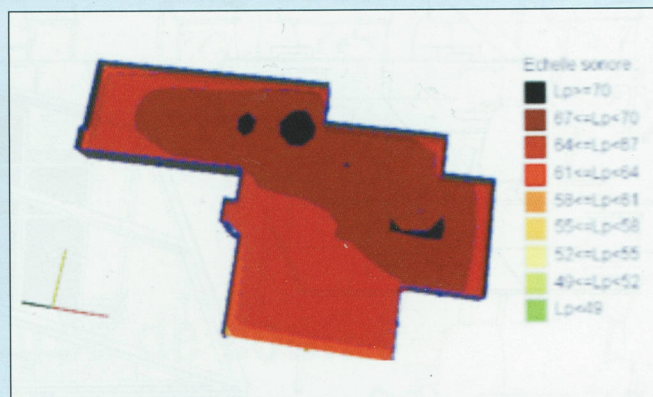
Le fait que le faux-plafond soit constitué d'un bac métallique réverbérant n'arrange évidemment rien à l'affaire.

- sur le plateau technique, existence d'un bruit de fond élevé (L50 de l'ordre de 65 dB(A)),
- dans les salles de laboratoire périphériques, existence d'un bruit de fond faible sur lequel se superposaient des événements acoustiques

Situation initiale.

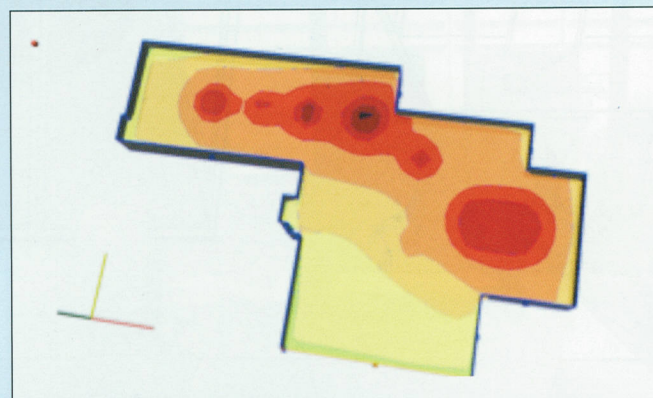
Situation prévue après remplacement du faux-plafond.

Nous avons donc présenté le remplacement du faux-plafond comme une action absolument indispensable :

- l'isolement acoustique souhaité entre les deux zones du plateau technique pouvait être obtenu via la diminution de la réverbération,
- les niveaux sonores ambiants seraient atténués. Sur ce point, nous avons tablé sur le fait que, en diminuant les niveaux ambiants, on pouvait s'attendre complémentaiement à une diminution des niveaux de voix des utilisateurs ; non seulement car on s'éloignerait des conditions de l'effet cocktail mais aussi par l'apaisement général que créerait cette nouvelle ambiance sonore. En revanche, bien évidemment, cette solution n'aurait que très peu d'impact sur les nuisances liées au bruit provenant des circulations.

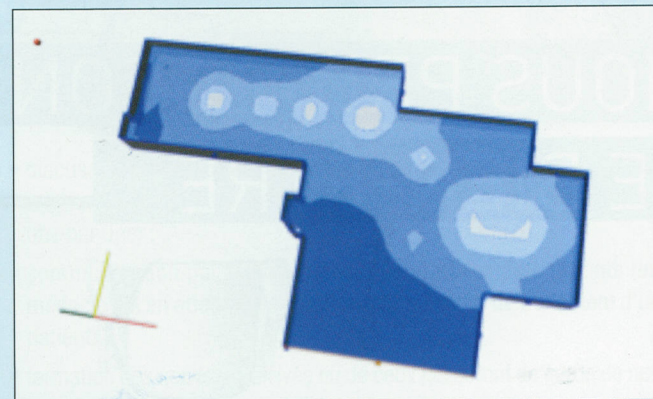
Gain prévu après remplacement du faux-plafond.
