Objet : REIMS – Caserne Colbert – Visites de la cellule témoin

## Compte rendu acoustique des visites de la cellule témoin (n°101 – R+1) des 20/03/2014 & 10/04/2014

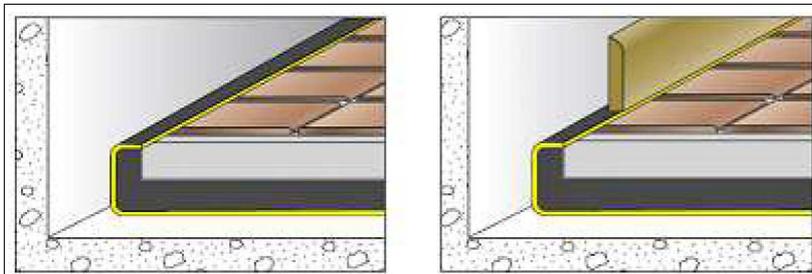
Attention aux remontées périphériques de la sous-couche acoustique de la chape flottante au niveau des cloisons. Elles ne doivent être arasées qu'après la pose des plinthes (en carrelage ET en bois) afin de garantir la désolidarisation complète de la chape. Un joint souple à la pompe sera l'élément de finition du raccordement entre le carrelage du sol et les plinthes lorsque celui-ci est apparent.

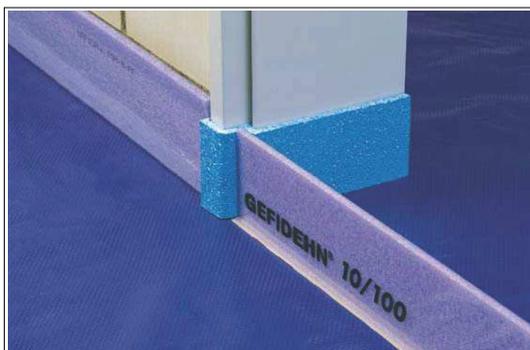
De même, la remontée sur les huisseries doit être bien mise en place et ne devra pas être dégradée par la pose du revêtement de sol.

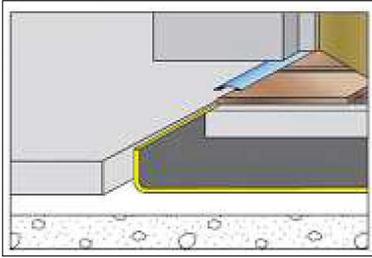
J'anticipe sur les raccordements entre la chape flottante des circulations et celles des logements, elles doivent être indépendantes les unes des autres. Une remontée de sous-couche doit être mise en place entre, au niveau des seuils des portes d'entrées.

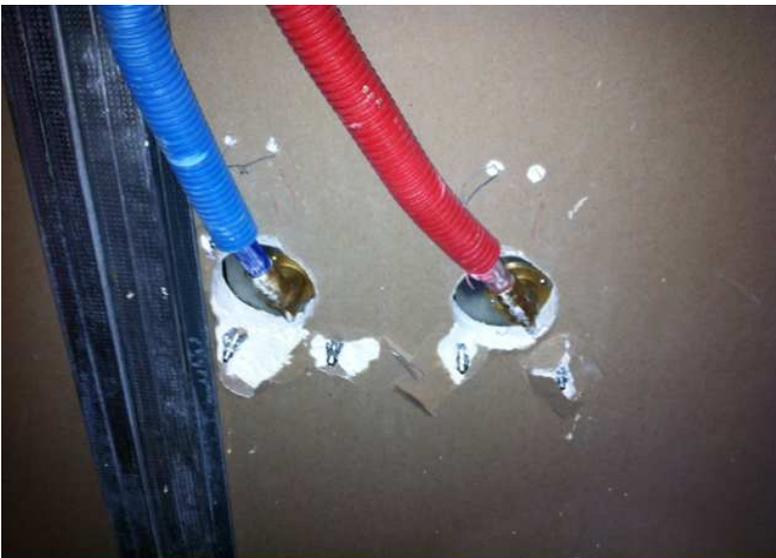
Il manque les manchons résilients sur les passages de réseaux techniques à travers les parois.

Il n'a pas pu être contrôlé la présence d'antivibratile sur les platines de raccordement PER avant le rebouchage plâtre, comme l'a été spécifié dans le visa n°27 du 24/03/2014.
