CONSERVATOIRE DE PERPIGNAN

MESURES EN CHANTIER DU 03/04/2015

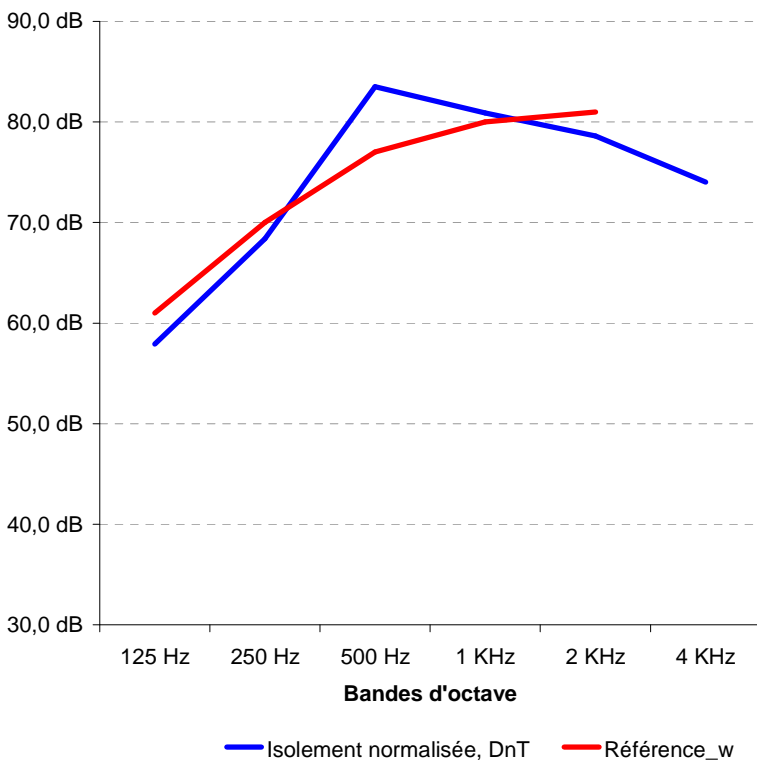
RESULTATS : AERIENS 102 (Jazz) vers 101(Batterie)
Objectif : DnT,A >= 72 dB (Tolérance mesures 3 dB)

DnT,w	
77 dB	
C	Ctr
-1,4 dB	-6,4 dB

DnT, A
76 dB
DnT,A,tr
71 dB
<small>selon NF EN ISO 717-1</small>

DnAT
75 dB(A)
DnAT,tr
71 dB(A)
<small>selon NF S 31-057</small>

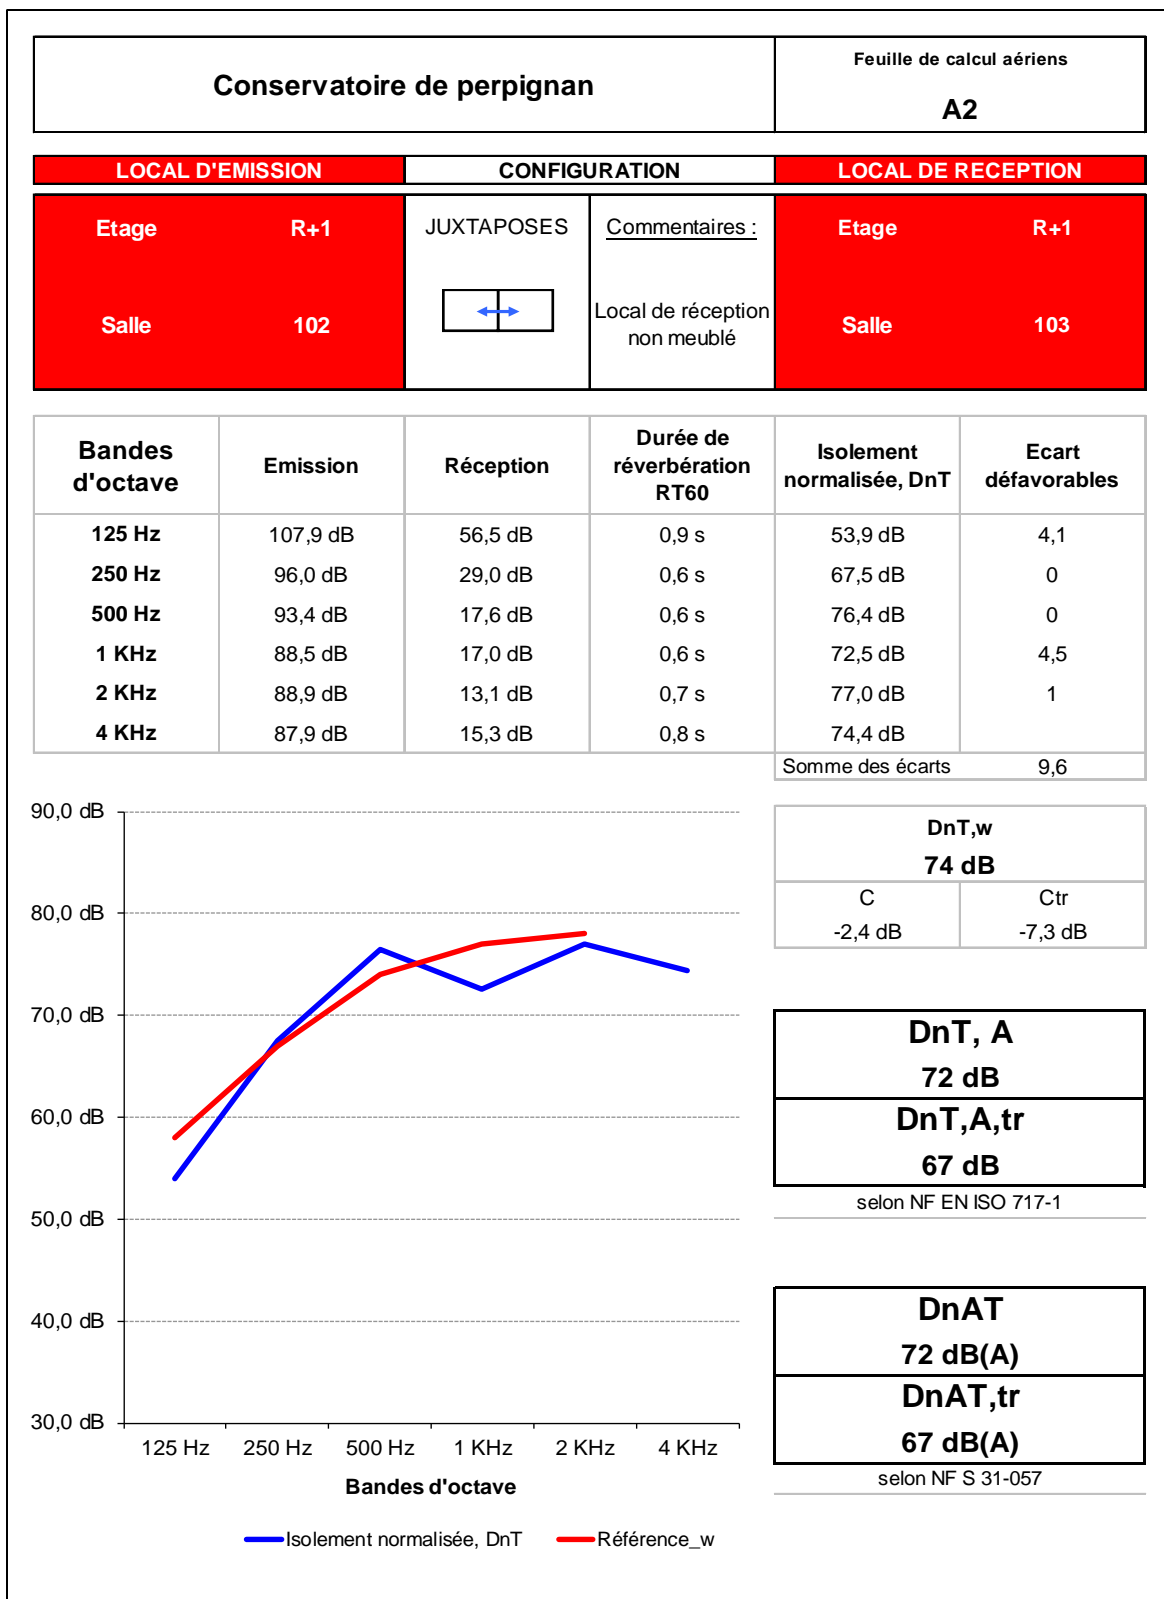
RESULTATS : AERIENS 102 (Jazz) vers 103 (Chœur)

Objectif : $DnT,A \geq 72$ dB (Tolérance mesures 3 dB)

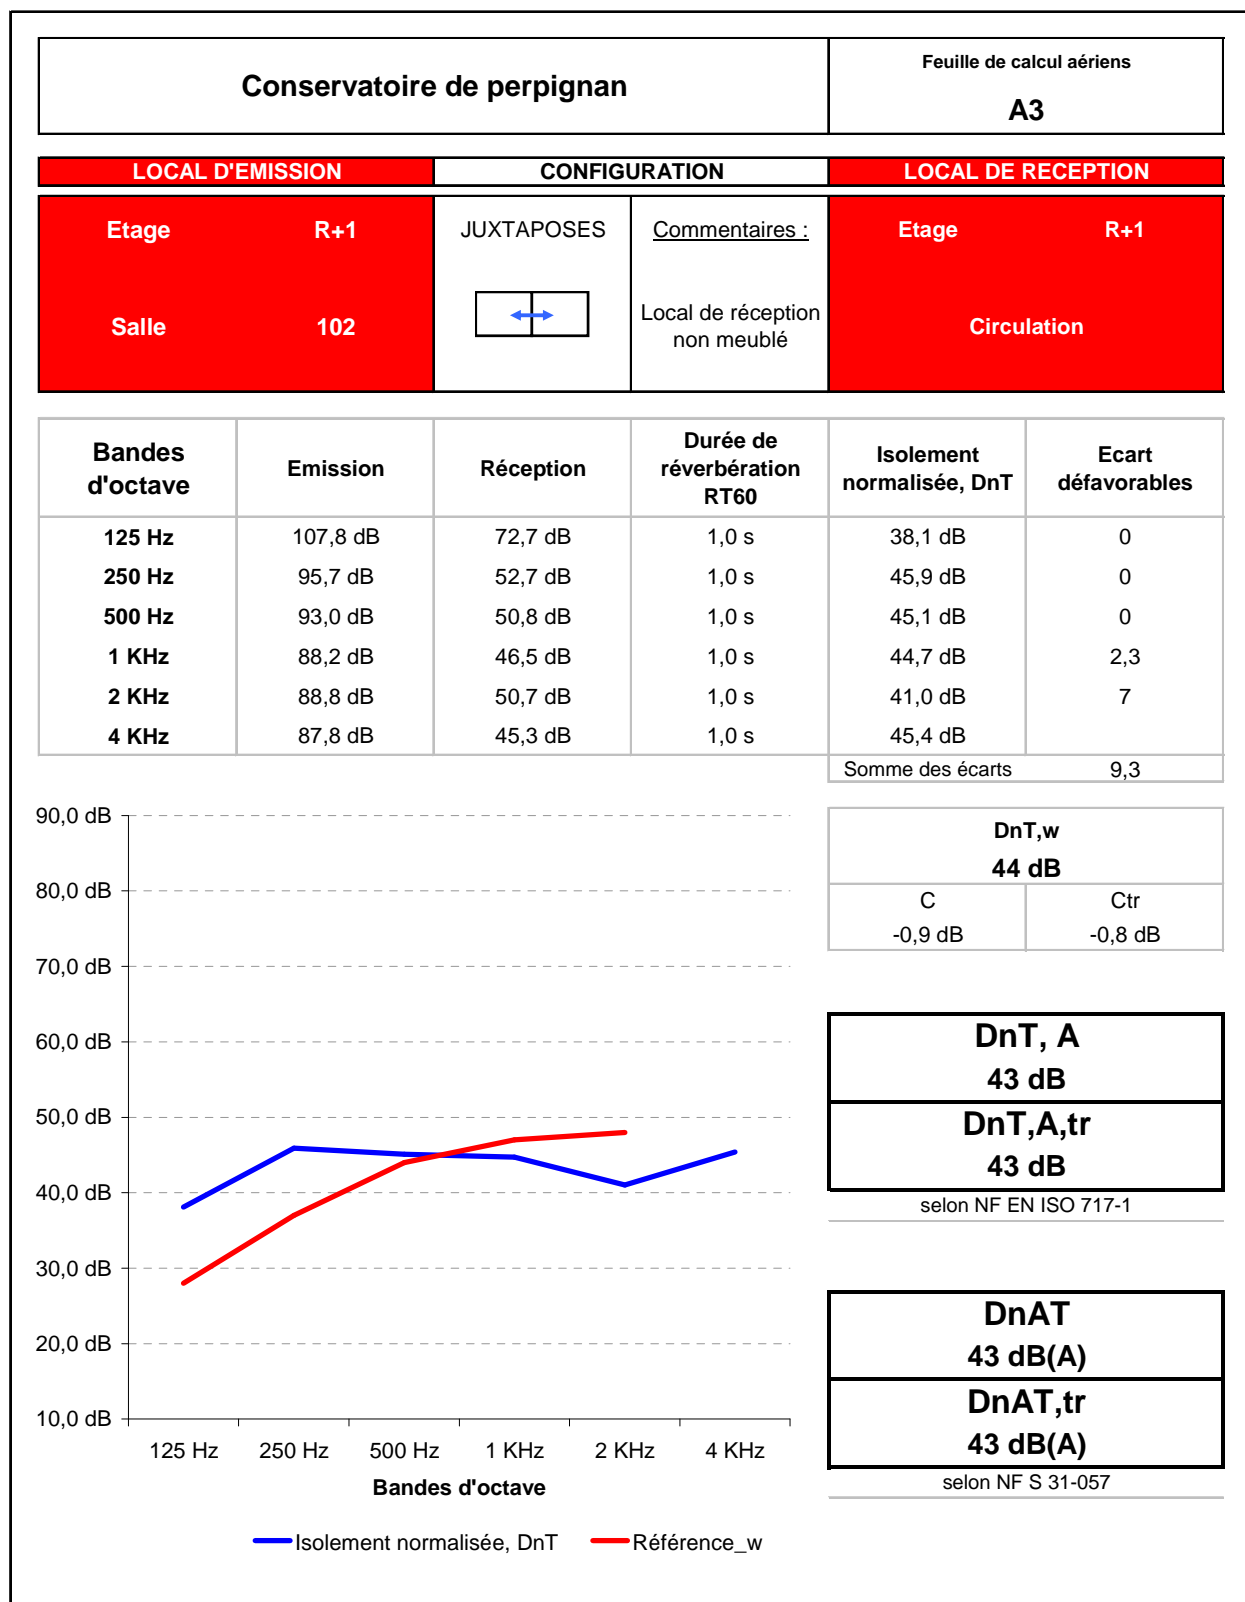
RESULTATS : AERIENS 102 (Jazz) vers Circulation

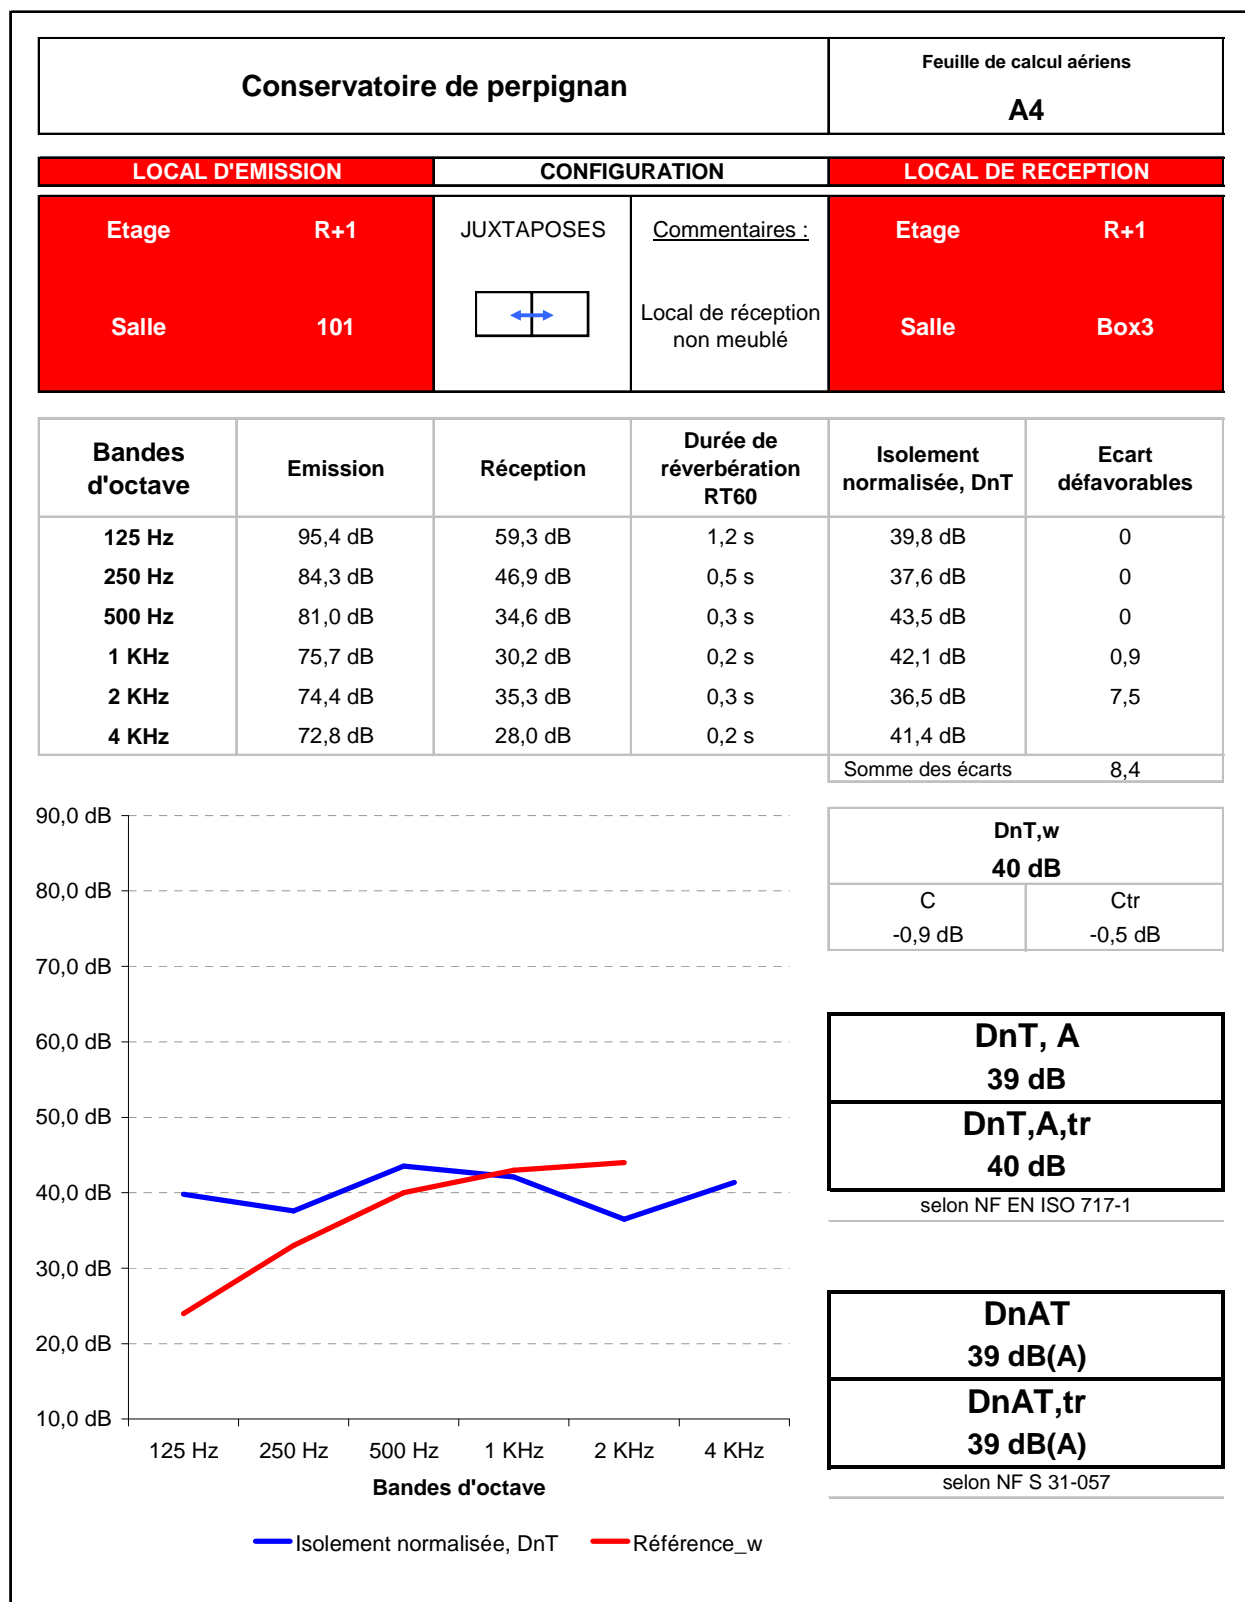
RESULTATS : AERIENS 101 vers Box 3 (Voir commentaires ci-après)

Mauvaise étanchéité des portes des box (à réviser).

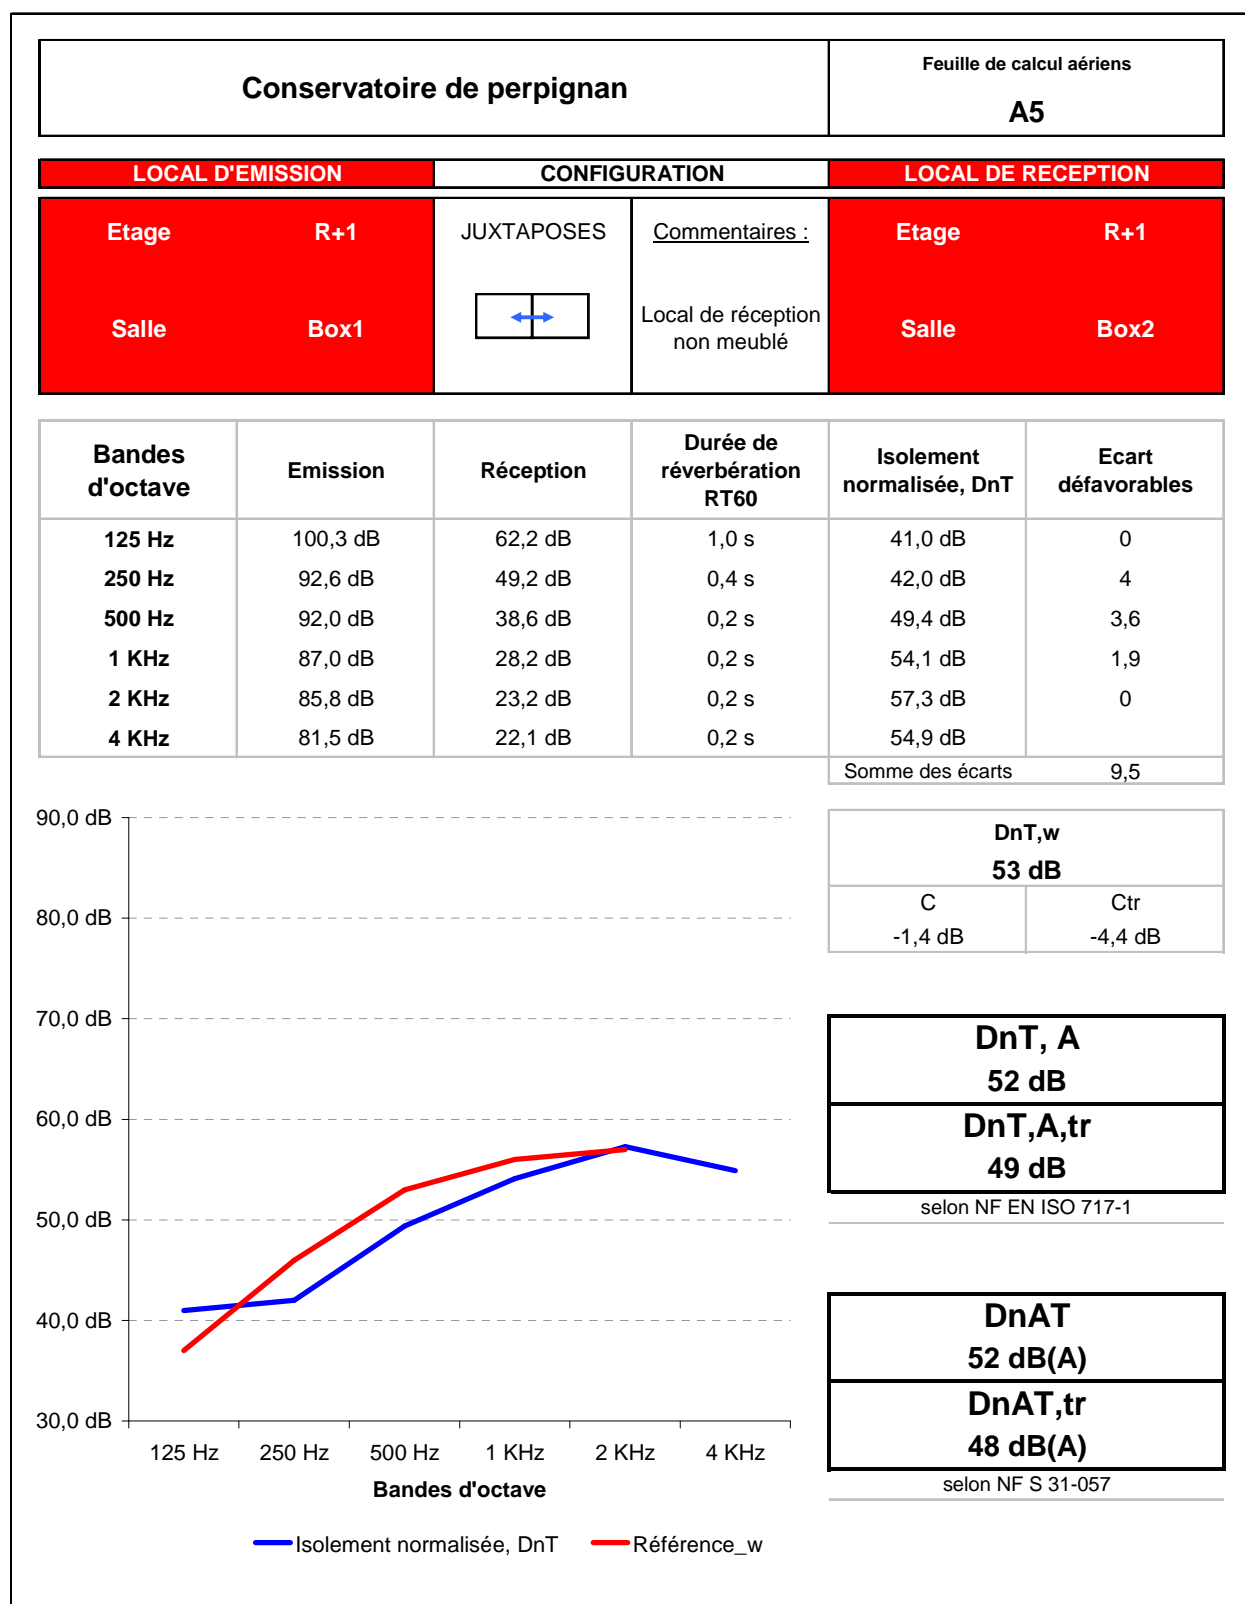
RESULTATS : AERIENS Box1 vers Box2 (Voir commentaires ci-après)
