## CONSERVATOIRE DE PERPIGNAN

### MESURES EN CHANTIER DU 05/03/2015

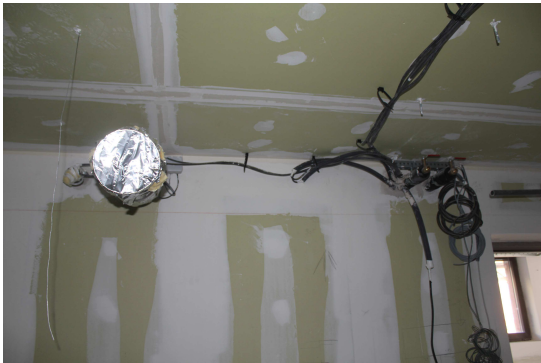
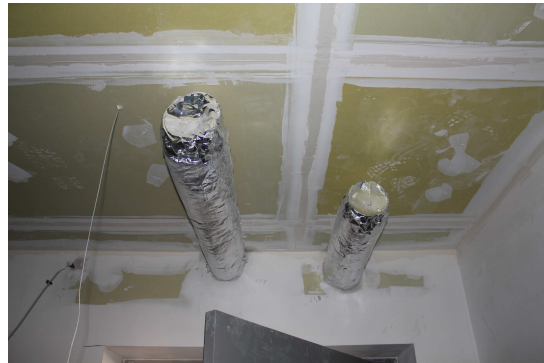
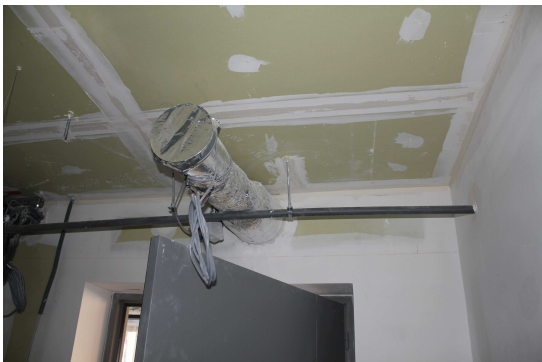
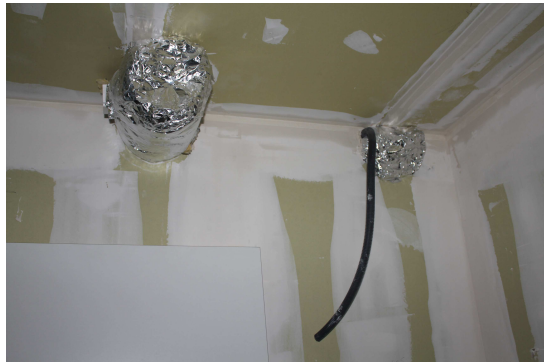
**Attentes des réseaux dans les salles :**

Le creux à 250 ou 500 Hz correspond à la transmission par les réseaux de ventilation du couloir : réseaux fermés par des tampons pendant la mesure. Ces creux seront absorbés par la mise en place et la finition des lots techniques : il est indispensable que le raccordement sur les grilles se fasse par un conduit souple absorbant (longueur minimale 1 m).

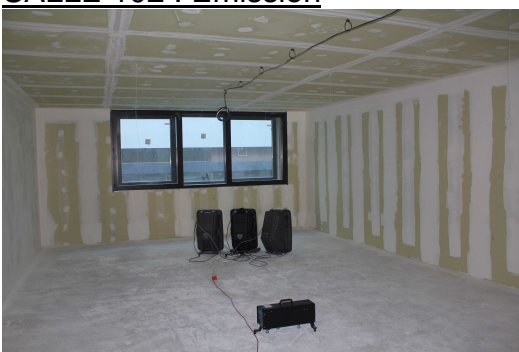
**SALLE 102 : Emission**

Les personnes présentes ont constaté ni vibrations, ni rayonnement de bruit des sols et ouvrages en plaques de plâtre (cloisons, doublages, plafonds) et ce malgré un niveau d'émission de 110 dB(A) rose (1 caisson de basses JBL et 2 enceintes JBL posés au sol : voir photos).

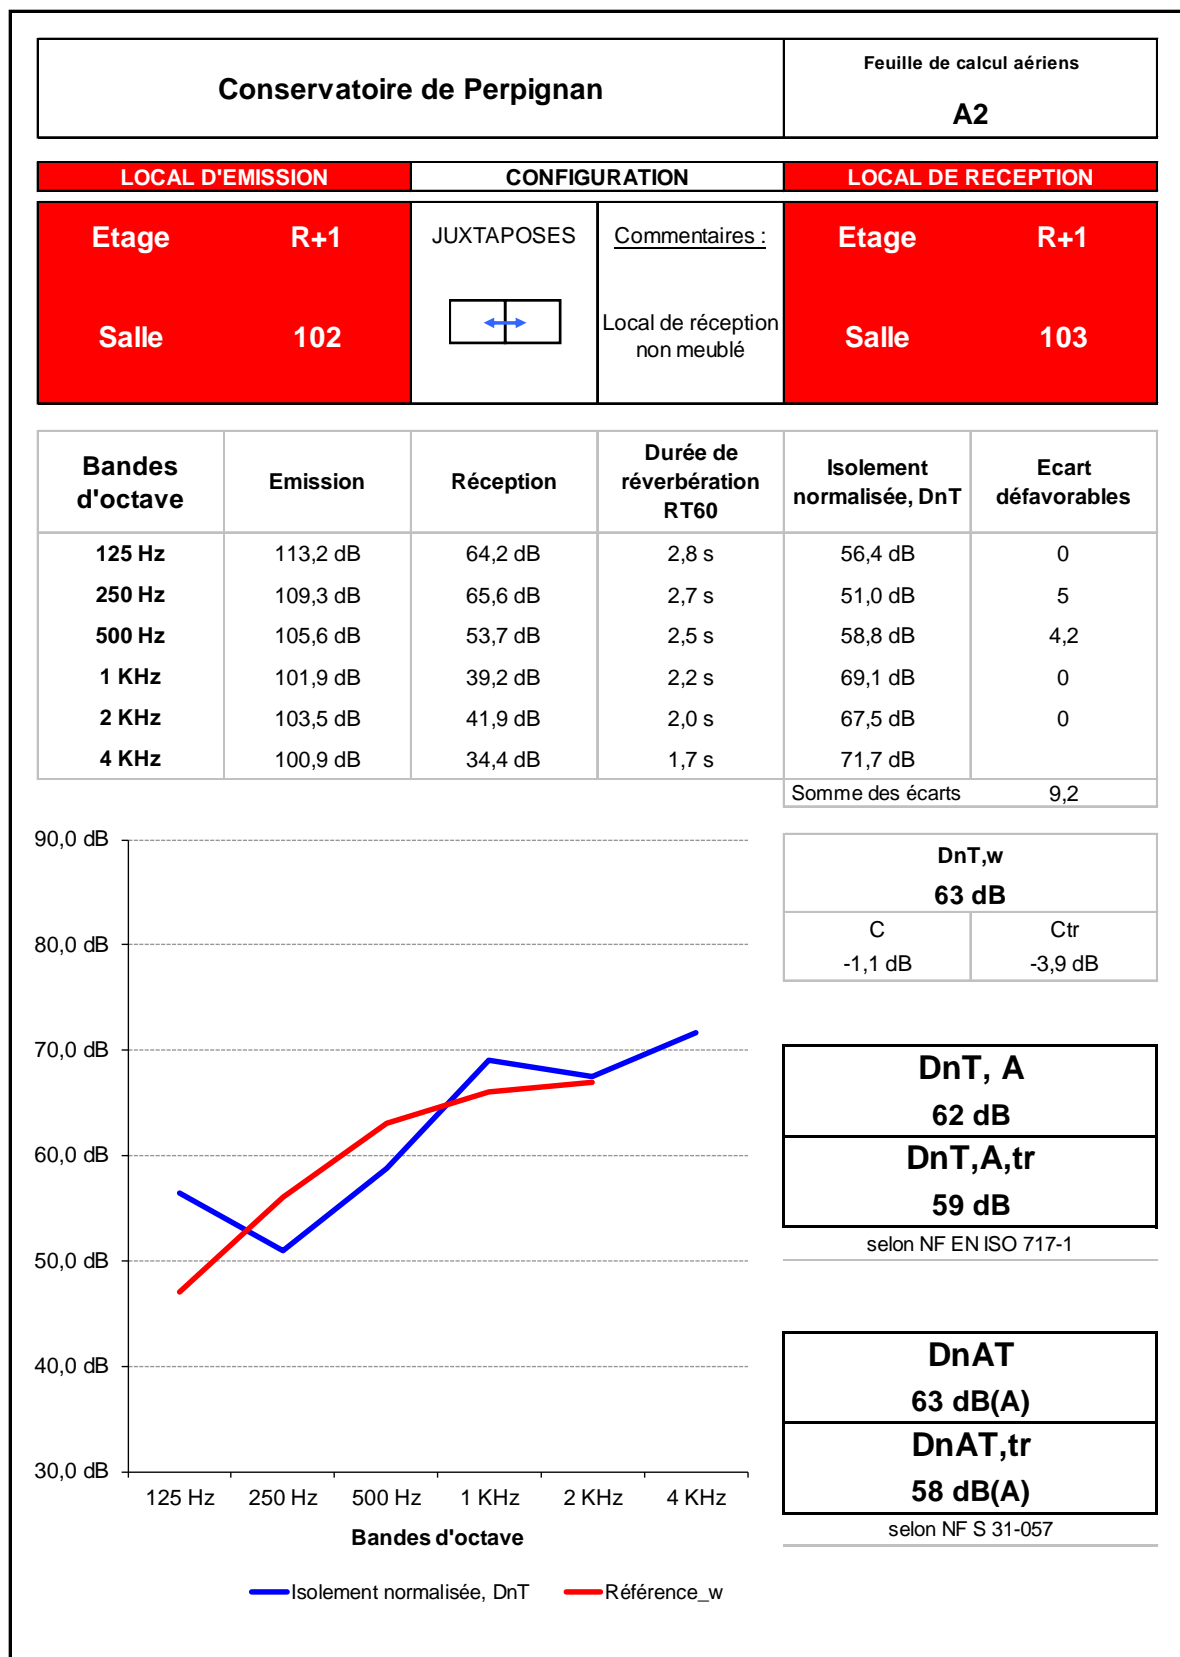
## RESULTATS : AERIENS 102 vers 103 (Voir commentaires ci-après)

Les courbes d'isolements aux aériens (voir courbes 102 vers 101 et 102 vers 103) présentent 2 creux dans les bandes d'octave de 250 ou 500 hz et 2 kHz.

Le creux constaté à 2kHz provient des jointoiements des portes sur circulations : joints non comprimés, résidus de construction, seuils non étanches.....

On localise très nettement à l'oreille la transmission par les réseaux ouverts et les déficiences des étanchéités de portes qui sont à reprendre.
