RAPPORT D'INSPECTION TELEVISEE N° 2021 03 09 BIVIERS Evequaux CC

Commune :	BIVIERS
Adresse :	Chemin des Evequaux
Quartier ou complément :	
Date de début d'inspection :	9 mars 2021
Date de fin d'inspection :	10 mars 2021

Numéro de dossier :	2021 03 09 BIVIERS Evequaux CC	Numéro de devis :	C21 001
Objectif de l'inspection :	Contrôle final de travaux de rénovation ou de réparation		
Nom du réseau :			
Type de réseau :	Eaux usées

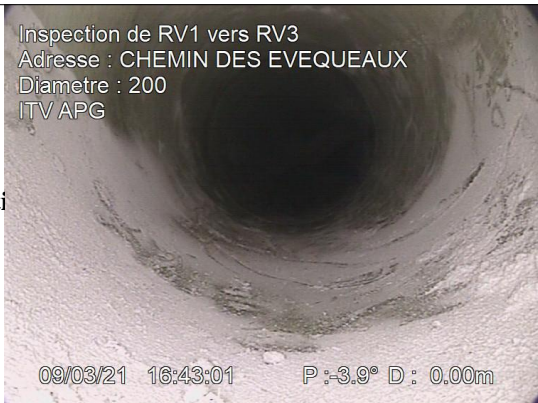
DISTANCE : 0.00 m	PHOTO : 1

<p>OBSERVATIONS :</p> <p>Regard de visite de départ - Référence du noeud RV1</p> <p>Réparation ponctuelle : autre méthode de réparation sans tranchée - Rénovation par gainage CRV</p>

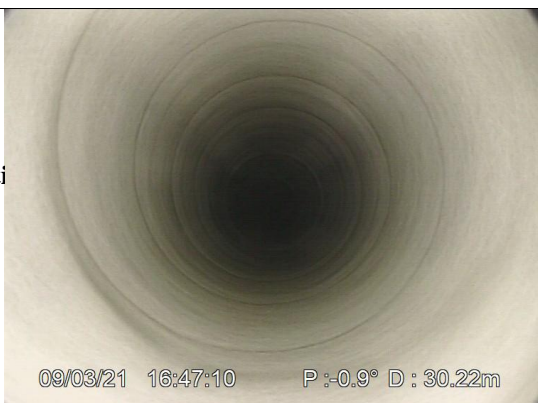
DISTANCE : 30.22 m	PHOTO : 4

OBSERVATIONS : Réparation ponctuelle : autre méthode de réparation sans tranchée - Rénovation par gainage CRV

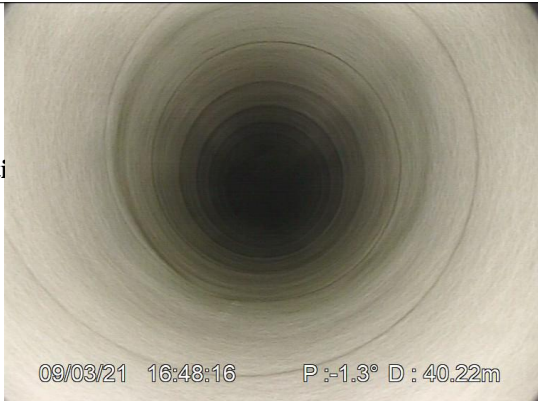
DISTANCE : 40.22 m	PHOTO : 5

09/03/21 16:48:16 P :-1.3° D : 40.22m
OBSERVATIONS : Réparation ponctuelle : autre méthode de réparation sans tranchée - Rénovation par gainage CRV

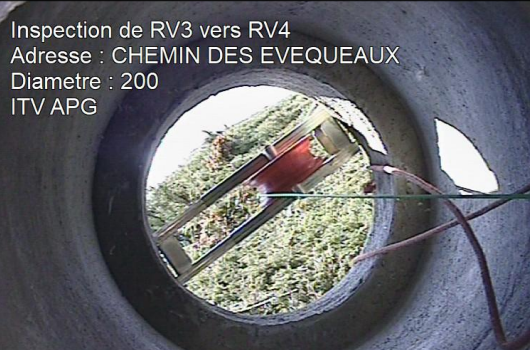
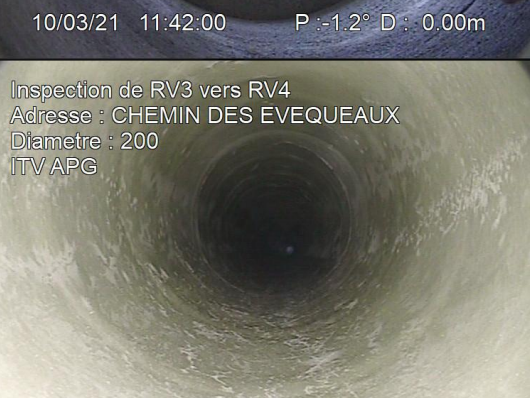
DISTANCE : 0.00 m	PHOTO : 9/10	<div><div><div>Inspection de RV3 vers RV4 Adresse : CHEMIN DES EVEQUEAUX Diametre : 200 ITV APG</div><div>

</div><div>10/03/21 11:42:15 P : -1.9° D : 0.00m</div></div></div>
<p>OBSERVATIONS :</p> <p>Regard de visite de départ - Référence du noeud RV3</p> <p>Réparation ponctuelle : autre méthode de réparation sans tranchée - Rénovation par gainage CRV</p>

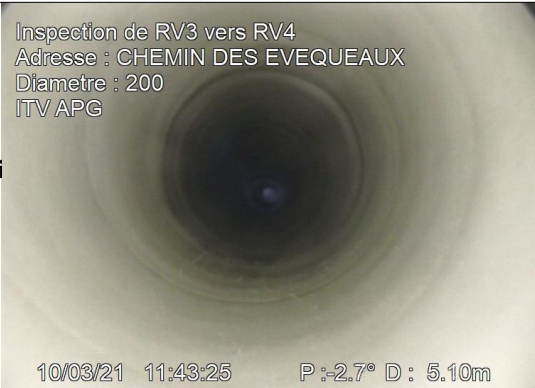
DISTANCE : 5.10 m	PHOTO : 11	<div>Inspection de RV3 vers RV4 Adresse : CHEMIN DES EVEQUEAUX Diametre : 200 ITV APG</div>

<div>10/03/21 11:43:25 P:-2.7° D : 5.10m</div>
<div>OBSERVATIONS : Réparation ponctuelle : autre méthode de réparation sans tranchée - Rénovation par gainage CRV</div>

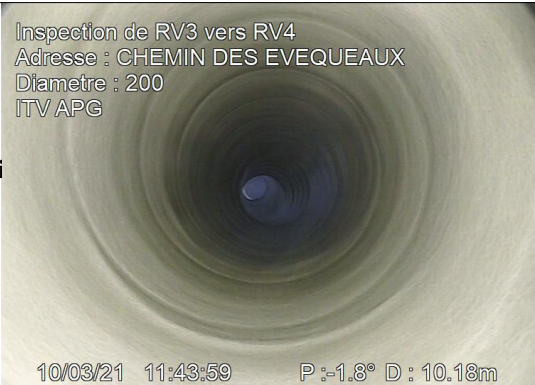
DISTANCE : 10.18 m	PHOTO : 12	<div>Inspection de RV3 vers RV4 Adresse : CHEMIN DES EVEQUEAUX Diametre : 200 ITV APG</div>

<div>10/03/21 11:43:59 P :-1.8° D : 10.18m</div>
OBSERVATIONS : Réparation ponctuelle : autre méthode de réparation sans tranchée - Rénovation par gainage CRV

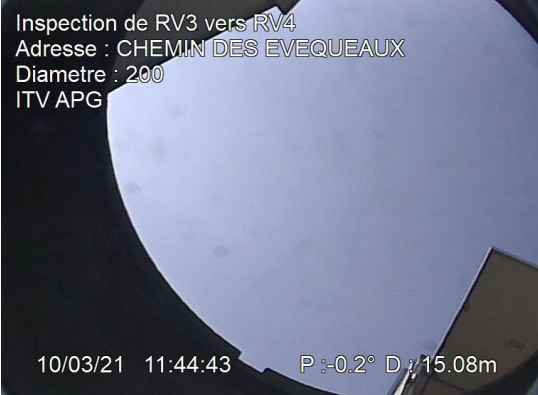
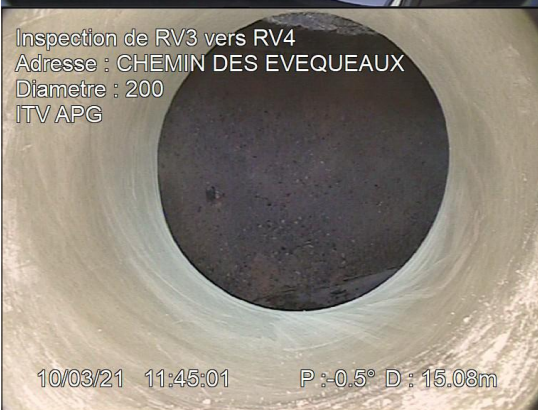
PHOTO : **13/14**

Regard de visite d'arrivée - Référence du noeud RV4
