RAPPORT D'INSPECTION TELEVISEE
N° 2021 03 09 BIVIERS Evequaux CC

Commune :	BIVIERS
Adresse :	Chemin des Evequaux
Quartier ou complément :	
Date de début d'inspection :	9 mars 2021
Date de fin d'inspection :	10 mars 2021

Numéro de dossier :	2021 03 09 BIVIERS Evequaux CC	Numéro de devis :	C21 001
Objectif de l'inspection :	Contrôle final de travaux de rénovation ou de réparation		
Nom du réseau :			
Type de réseau :	Eaux usées

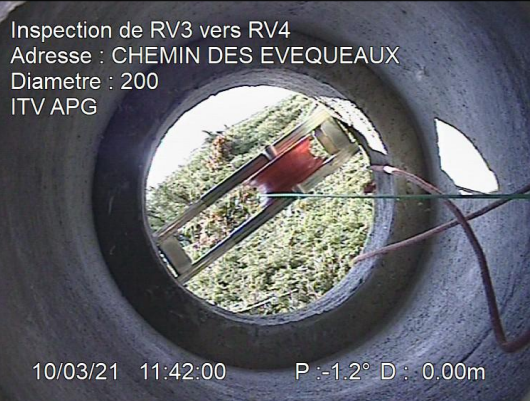
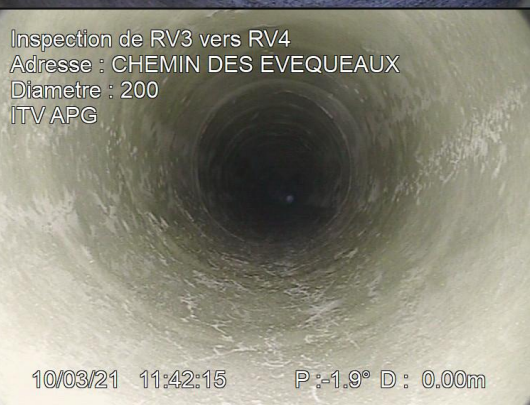
DISTANCE : 0.00 m	PHOTO : 9/10	<div><div><div>Inspection de RV3 vers RV4 Adresse : CHEMIN DES EVEQUEAUX Diametre : 200 ITV APG</div><div>

</div><div>10/03/21 11:42:15 P :-1.9° D : 0.00m</div></div></div>
<p>OBSERVATIONS :</p> <p>Regard de visite de départ - Référence du noeud RV3</p> <p>Réparation ponctuelle : autre méthode de réparation sans tranchée - Rénovation par gainage CRV</p>

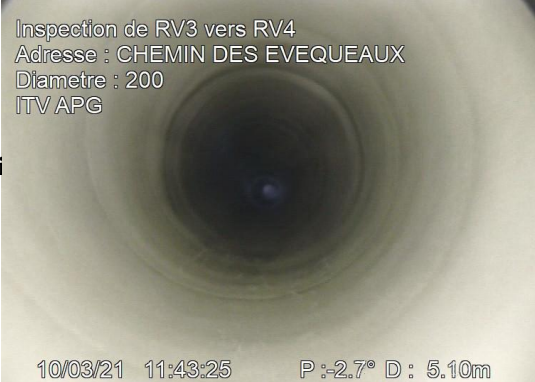
DISTANCE : 5.10 m	PHOTO : 11	<div>Inspection de RV3 vers RV4 Adresse : CHEMIN DES EVEQUEAUX Diametre : 200 ITV APG</div>

<div>10/03/21 11:43:25 P:-2.7° D : 5.10m</div>
<div>OBSERVATIONS : Réparation ponctuelle : autre méthode de réparation sans tranchée - Rénovation par gainage CRV</div>

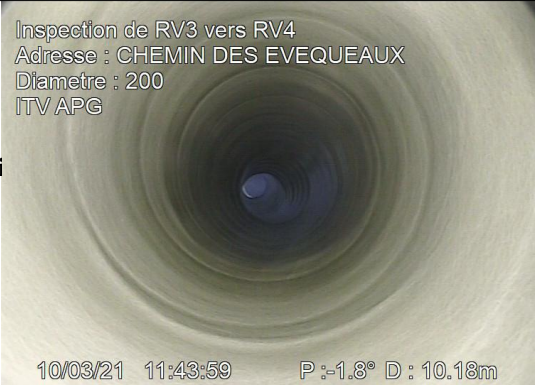
DISTANCE : 10.18 m	PHOTO : 12	<div>Inspection de RV3 vers RV4 Adresse : CHEMIN DES EVEQUEAUX Diametre : 200 ITV APG</div>

<div>10/03/21 11:43:59 P :-1.8° D : 10.18m</div>
OBSERVATIONS : Réparation ponctuelle : autre méthode de réparation sans tranchée - Rénovation par gainage CRV

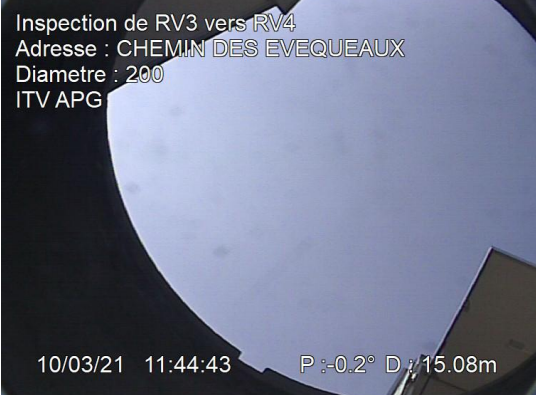
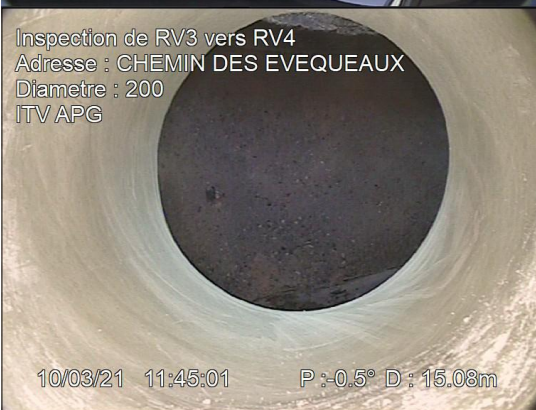
PHOTO : 13/14

Regard de visite d'arrivée - Référence du noeud RV4
