RAPPORT D'ESSAI

N° BEB2.C.6016-9

DÉTERMINATION DE L'INDICE D'AFFAIBLISSEMENT ACOUSTIQUE

Cloison pleine

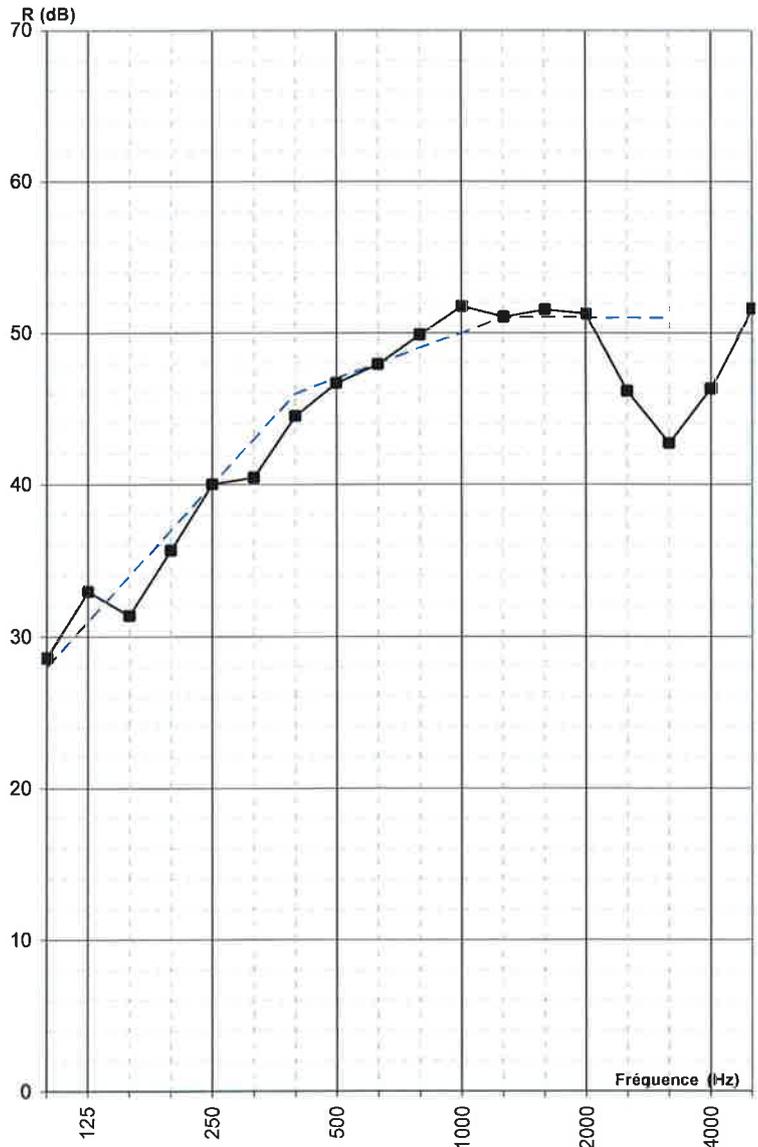
Fréquence (Hz)	R dB
100	28.6
125	33.0
160	31.4
200	35.7
250	40.0
315	40.5
400	44.5
500	46.7
630	47.9
800	49.9
1000	51.7
1250	51.0
1600	51.5
2000	51.2
2500	46.2
3150	42.7
4000	46.3
5000	51.6

----- Courbe type de calcul du Rw

Indice d'Affaiblissement Acoustique Pondéré
 évalué selon NF EN ISO 717-1
Rw (C ; Ctr) = 47 (-2 ; -4) dB

Indices suivant NF S31.051	
R (rose)	= 46 dB(A)
R (route)	= 43 dB(A)

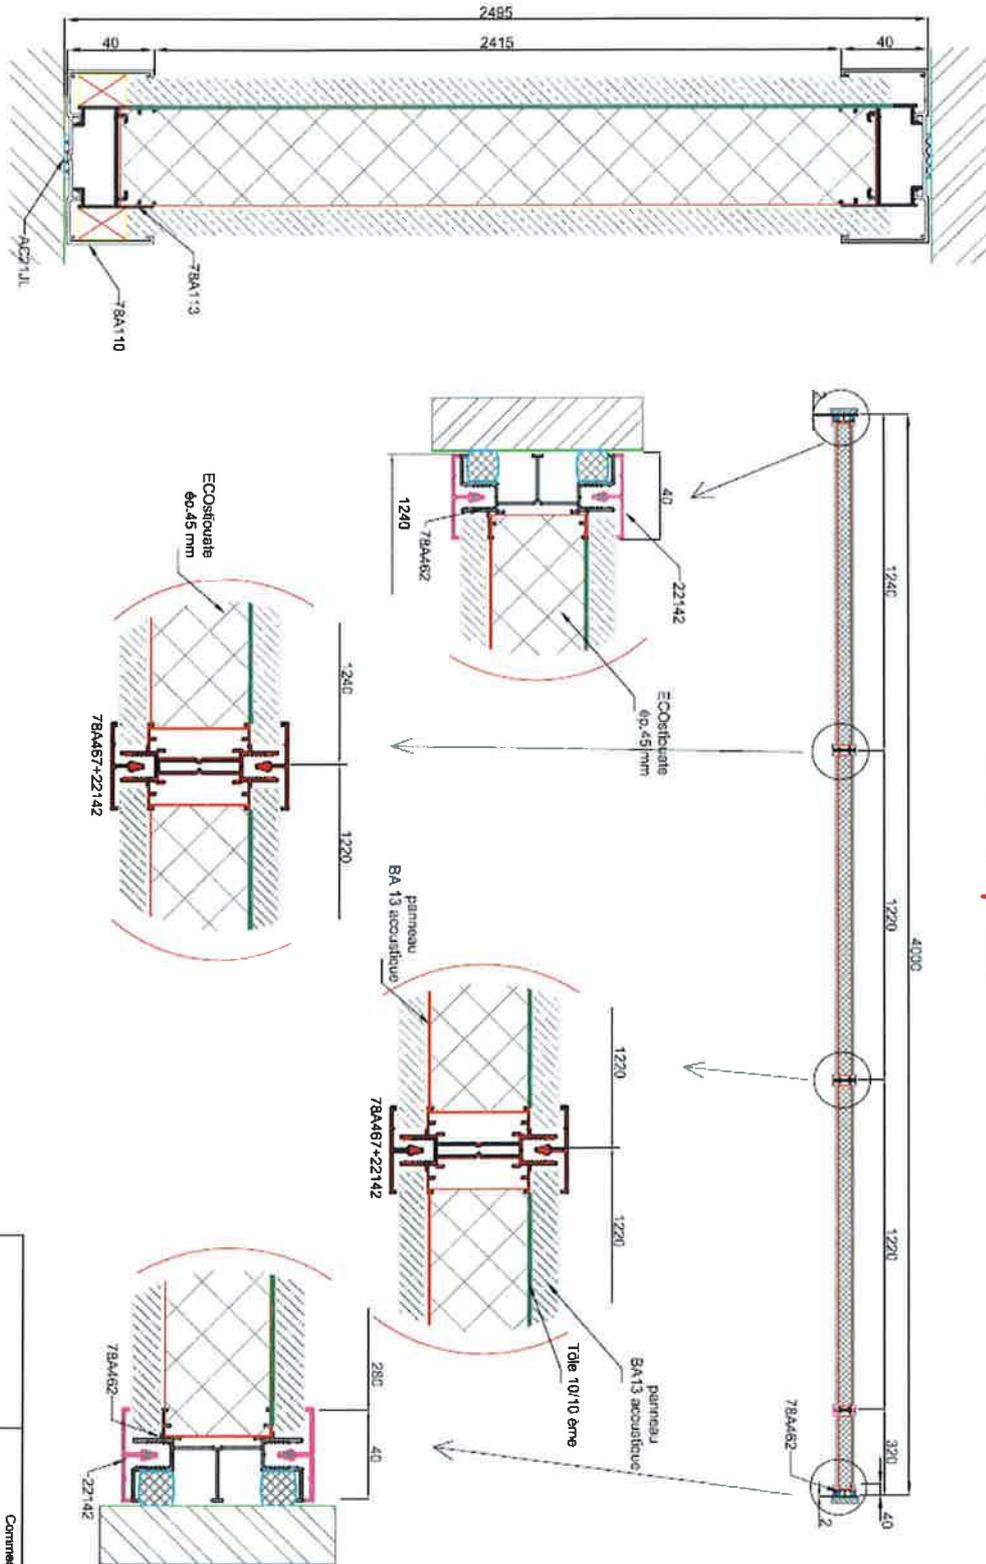
Test n°19

Plans et coupes de l'élément testé

GRAPHITE INITIALE Remplissage Panneaux
double faces BA13 acoustique + 1 TOLE 10/10ème
+ Ouate ép 45mm

Élément testé : Cloison Graphite Initiale pleine, 2 panneaux BD13 Placophonique, ouate 45mm, tôle 10/10eme collée à l'intérieur			
Date de livraison	17 janvier 2013	Date du montage	22 janvier 2013
N° de réception	112416	Effectué par	SAB DIFFUSION
Date de l'essai	22 janvier 2013	Date de réception du descriptif	28 janvier 2013
DESCRIPTIF TECHNIQUE	Fabricant	SAB DIFFUSION	
	Type de cloison	amovible	
	Epaisseur de la cloison (mm)	80	
	Largeur du module (mm)	1220	
	Hauteur (mm)	2500	
	Parements	2 faces en plaques de plâtre BD13 Placophonique, dont 1 avec 1 tôle 10/10eme collée à l'intérieur	
	Masse surfacique des parements (kg/m ²)	placophonique BD13 : 12.2 (pesée sur plaque entière)	
	Remplissage	ouate 45mm	
	Poteaux	78A462	
	Montants	78A467	
	Lisses	78A110 et écarteurs AC21AEC	
	Couvre joints	22142	
	Étanchéité	joint de lisse AC21JL et joint de départ mur AC21JDM	
OBSERVATIONS			
Les schémas détaillés de la cloison figurent après la courbe des résultats d'essais.

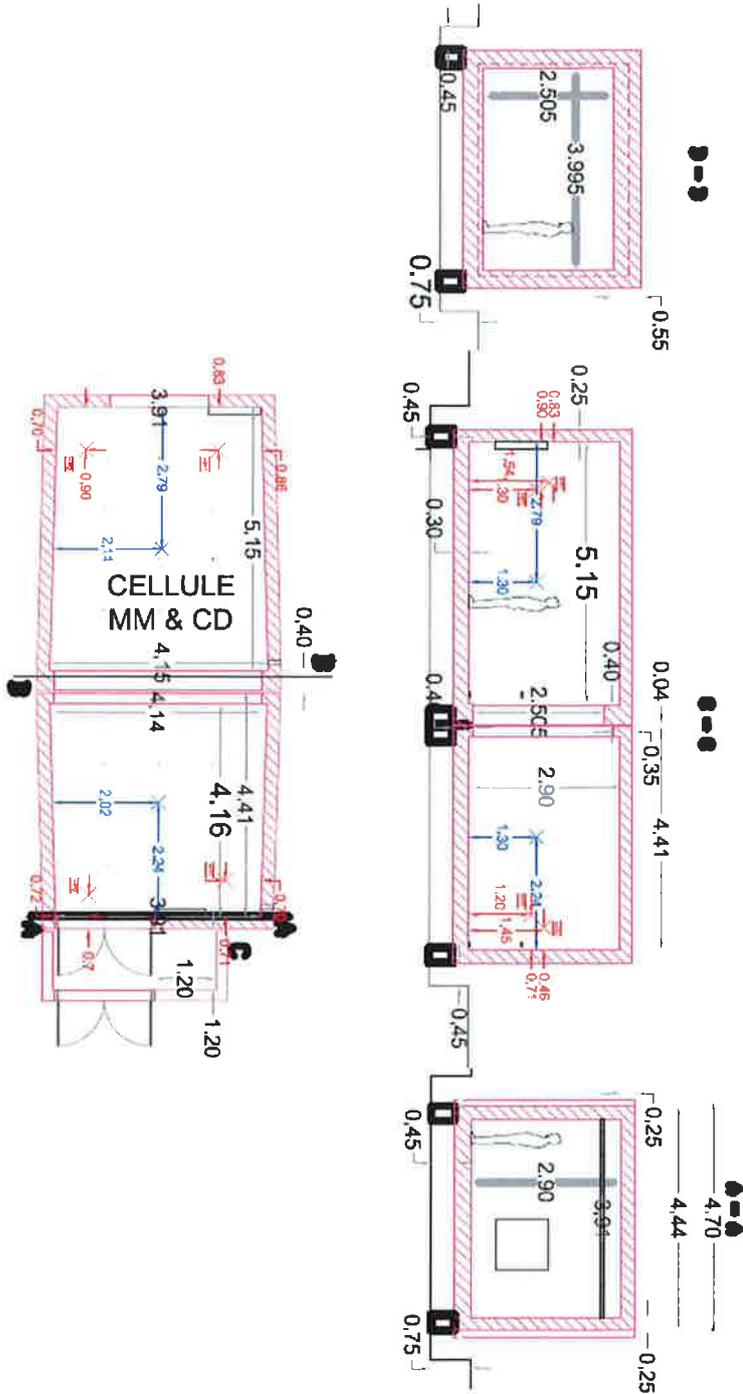
ANNEXE 1

Plan de la cellule d'essai MM&CD

L'élément testé est monté dans l'ouverture pratiquée entre la salle d'émission et la salle de réception de la cellule d'essai **MM&CD** (voir annexe 1).

Éléments de la cellule	Matériau	Épaisseur
Dalle flottante	BA	30 cm
Mur en élévation	Parpaings pleins	10 cm
	Enduit traditionnel	
Plancher haut	Parpaings pleins	15 cm
	BA	30 cm
