Rapport de mesures acoustiques

MESURAGE IN SITU DE LA TRANSMISSION DES BRUITS DE  
CHOC PAR UN PLANCHER BOIS AVEC RAVOIRAGE ALLEGE ,  
DOUBLE COUCHE d'ASSOUR CHAPE 19 et LA CHAPE LIQUIDE ®-  
AGILIA® SOLS A

Intervention du 12 Octobre 2005

ADRESSE DU CHANTIER :  
Résidence Les HAUTS DE L'HYPOGEE  
Rue du Père de la Croix  
86000 POITIERS

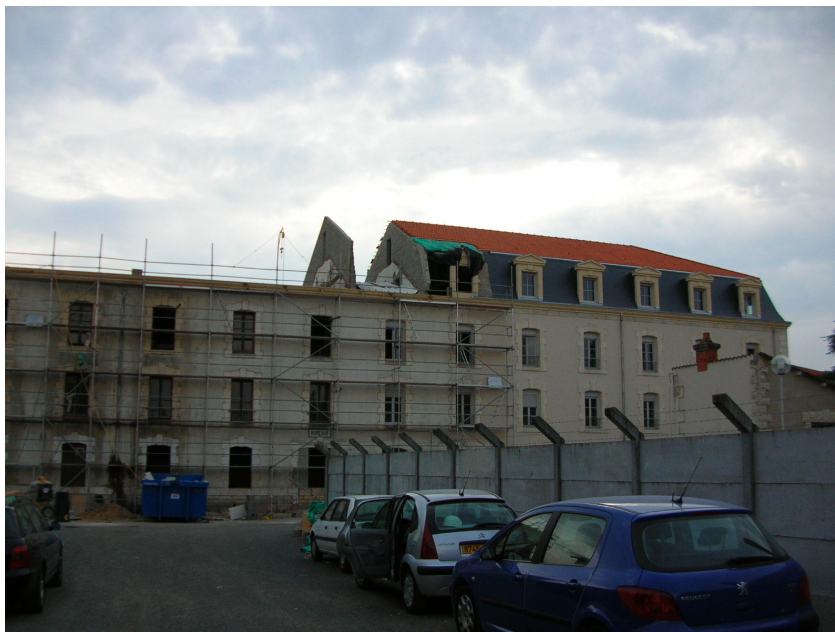
### 2.1 Vue Générale du bâtiment en cours de Réhabilitation

La résidence comprend 31 appartements de type I au type IV..
