## Flambant neuf, un projet peut devenir source de conflit

### Plateau technique : un brouhaha permanent

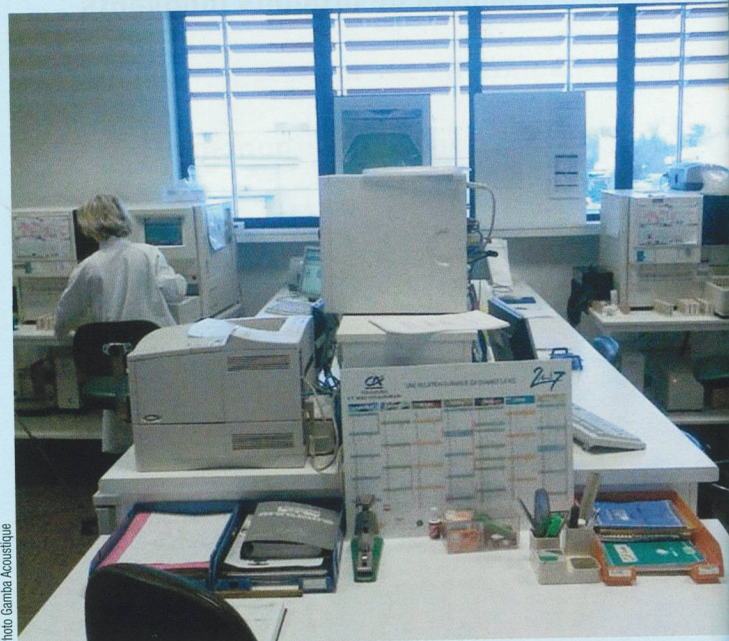
C'est un brouhaha ininterrompu à l'extrême limite de l'effet cocktail, constitué de messages verbaux provenant de tout le plateau technique, sur fond de bruit d'équipements.

Le fait que le faux-plafond soit constitué d'un bac métallique réverbérant n'arrange évidemment rien à l'affaire.

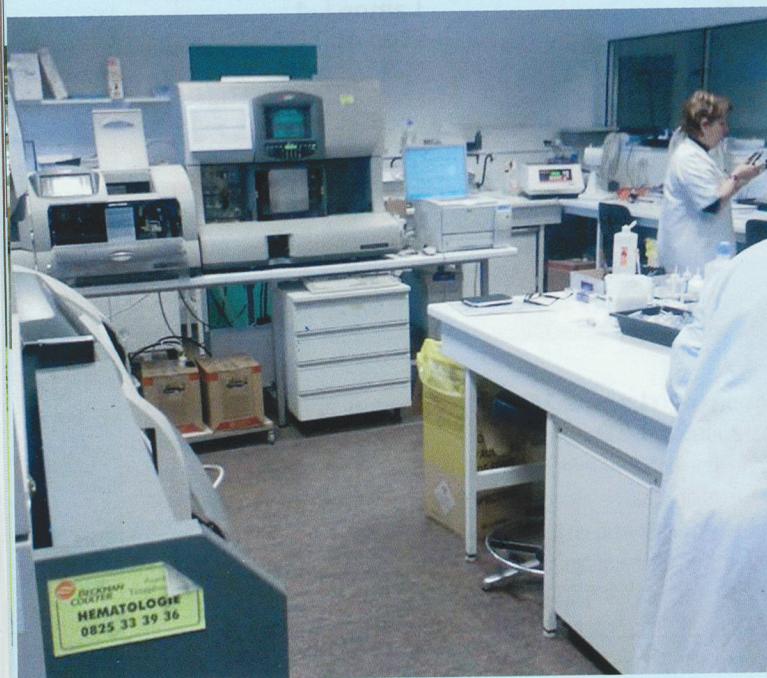
- sur le plateau technique, existence d'un bruit de fond élevé (L50 de l'ordre de 65 dB(A)),
- dans les salles de laboratoire périphériques, existence d'un bruit de fond faible sur lequel se superposaient des événements acoustiques

inattendus et « extérieurs », avec une forte émergence sonore (rapport signal/bruit important),
