RAPPORT D'INSPECTION TELEVISEE N° 2021 03 09 BIVIERS Evequaux CC

Commune :	BIVIERS
Adresse :	Chemin des Evequaux
Quartier ou complément :	
Date de début d'inspection :	9 mars 2021
Date de fin d'inspection :	10 mars 2021

Numéro de dossier :	2021 03 09 BIVIERS Evequaux CC	Numéro de devis :	C21 001
Objectif de l'inspection :	Contrôle final de travaux de rénovation ou de réparation		
Nom du réseau :			
Type de réseau :	Eaux usées

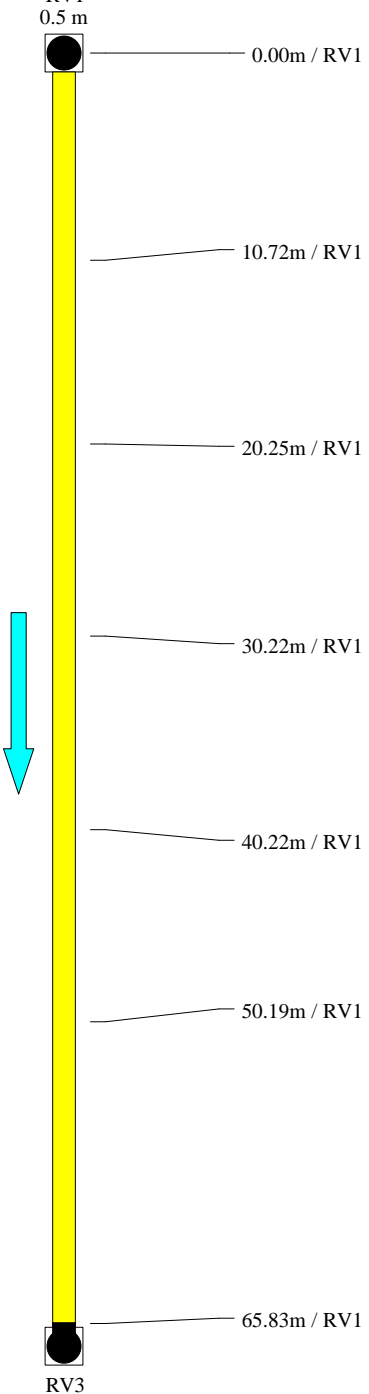
SYNTHESE DU TRONÇON RV1 VERS RV3

0.00m / RV1	1	Regard de visite de départ - Référence du noeud RV1 Réparation ponctuelle : autre méthode de réparation sans tranchée - Rénovation par gainage CRV	5
10.72m / RV1	2	Réparation ponctuelle : autre méthode de réparation sans tranchée - Rénovation par gainage CRV	5
20.25m / RV1	3	Réparation ponctuelle : autre méthode de réparation sans tranchée - Rénovation par gainage CRV	5
30.22m / RV1	4	Réparation ponctuelle : autre méthode de réparation sans tranchée - Rénovation par gainage CRV	5
40.22m / RV1	5	Réparation ponctuelle : autre méthode de réparation sans tranchée - Rénovation par gainage CRV	6
50.19m / RV1	6	Réparation ponctuelle : autre méthode de réparation sans tranchée - Rénovation par gainage CRV	6
65.83m / RV1 RV3	7/8	Regard de visite d'arrivée - Référence du noeud RV3	6
