Figure 24 Influence du revêtement de sol sur un plancher

Figure 25 Influence de la nature du sol sur l'indice d'affaiblissement acoustique d'un plancher

Figure 26 Influence de la nature de la sous-couche de dalle flottante sur l'indice d'affaiblissement acoustique d'un plancher.

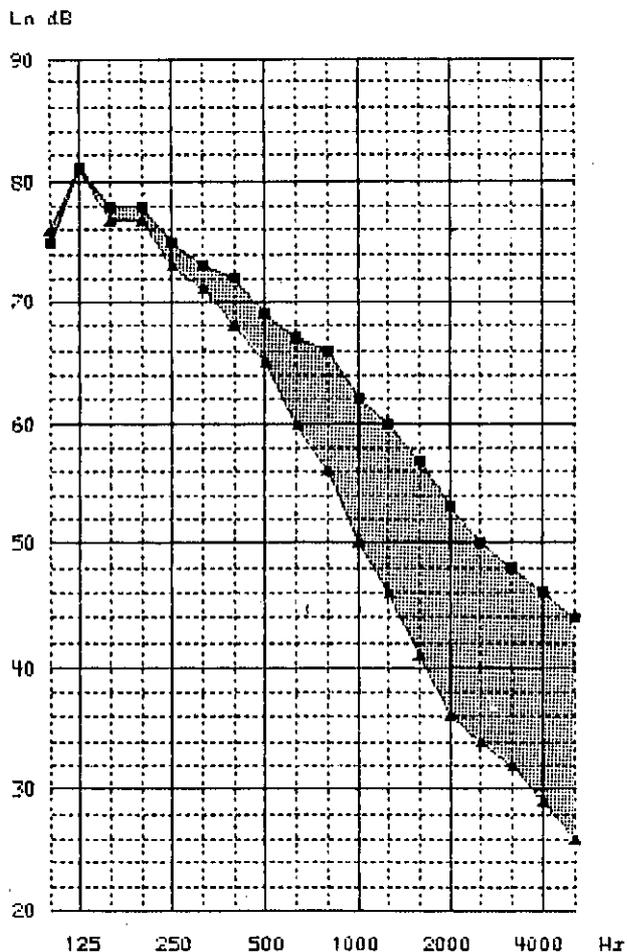
- Revêtement en PVC sur sous-couche en mousse

- Plancher ancien : essai 7

■ plancher nu :  $L_{n1} = 76 \text{ dB(A)}$

▲ plancher avec revêtement :  $L_{n2} = 73 \text{ dB(A)}$

$\Delta L = 3 \text{ dB(A)}$

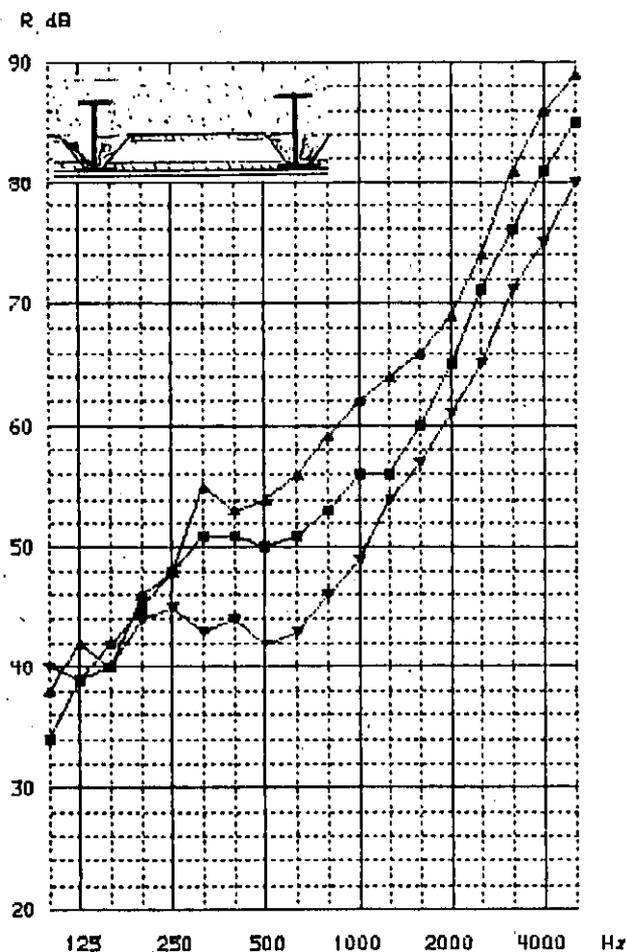
Nature du plancher :

Ossature métallique avec hordis de terre cuite et remplissage de sable (voir dessin ci-dessus)

- Aggloméré de 28 posé sur le sable (essai 63)  
■  $R_{1000} = 55$  dB(A)
- Aggloméré de 22 sur lambourdes posées sur le sable (essai 64)  
▲  $R_{1000} = 58$  dB(A) ;  $L_{n1} = 67$  dB(A)
- Dalle de béton : 30 coulée sur le sable (essai 65)  
▼  $R_{1000} = 49$  dB(A) ;  $L_{n1} = 79$  dB(A)

Les résultats comparés des essais 63 et 64 montrent la différence de comportement entre un aggloméré avec et sans lambourdes, posé sur du sable. Le résultat favorable de l'essai 64 est certainement dû davantage à une question de surfaces en contact (lambourdes sur sable) qu'à la présence d'une lame d'air entre les lambourdes.

Une dalle en béton coulée sur du sable présente une moins bonne efficacité qu'un panneau de bois aggloméré (essais 63 et 64 ci-dessus).

- la différence entre une dalle en béton et un aggloméré de bois sur du sable (fig. 25) ;
- la différence entre un aggloméré de bois sur du sable avec et sans lambourde (fig. 25) ;
- l'influence de la nature d'un matériau résilient utilisé en sous-couche d'une dalle flottante (fig. 26).

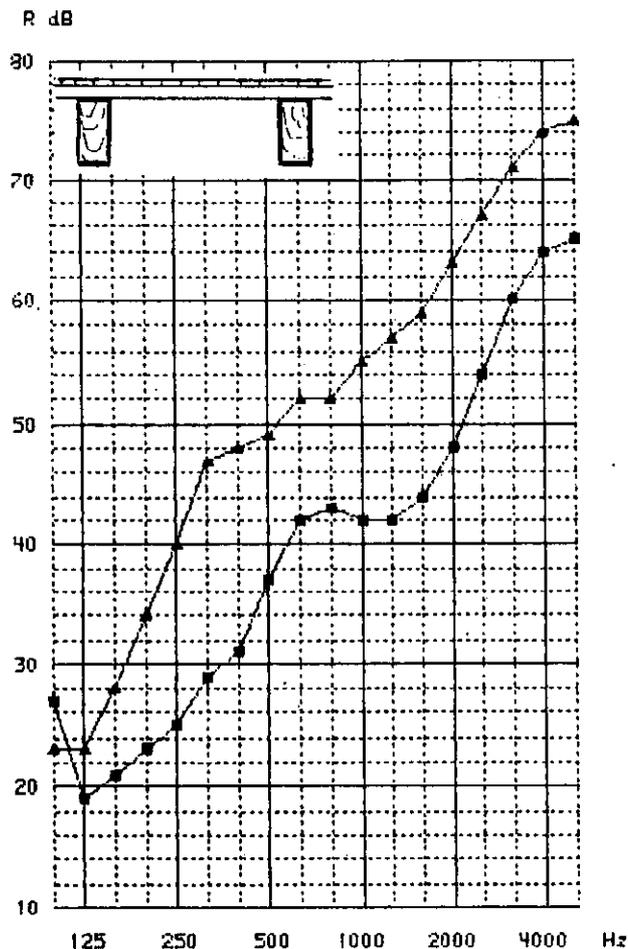
Nature du plancher :

Ossature bois : solives rectangulaires apparentes avec un aggloméré de 22 sur lambourdes (voir dessin ci-dessus)

Nature des dalles flottantes :

- aggloméré : 50 sur Domisol 20 (essai 3)  
■  $R_{1000} = 37$  dB(A) ;  $L_{n1} = 85$  dB(A)
- aggloméré : 50 sur fibre minérale PB 911 : 85 (essai 4)  
▲  $R_{1000} = 46$  dB(A) ;  $L_{n1} = 74$  dB(A)

L'essai 4 a été réalisé avec une sous-couche épaisse et très souple (matériau habituellement utilisé à un tout autre usage).

Une telle réalisation de dalle flottante est tout à fait irréaliste et la comparaison de son résultat avec celui de l'essai 3 doit être considéré à titre purement indicatif.

Elle montre un cas extrême de dalles flottantes réalisées avec des matériaux de sous-couche présentant des caractéristiques de souplesse très différentes.
