dB Vib et la Haute Tension

Qu'est-ce que la détection par ultraviolet ?

Qu'est ce que l'effet corona?

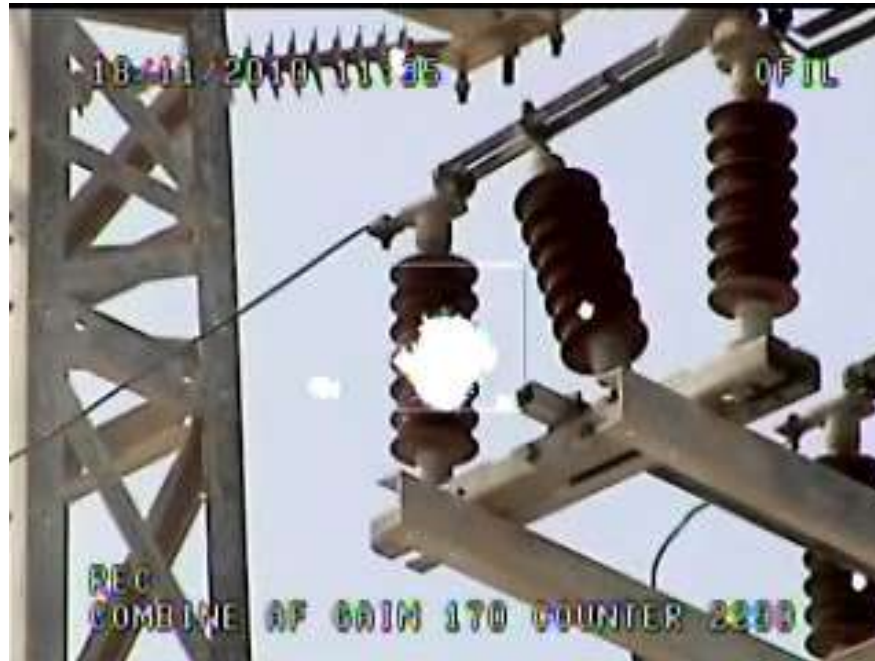
L'effet Corona est une décharge électrique partielle lumineuse due à l'ionisation de l'air

Un effet corona se produit quand le champ électrique local excède la valeur critique

$$E_{\text{critical}} = 24\text{-}30 \text{ kV/cm}$$

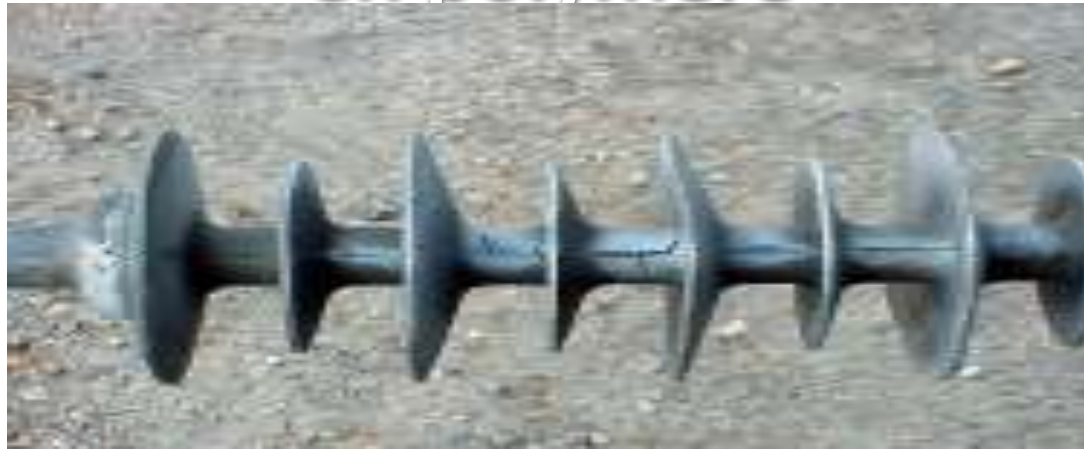
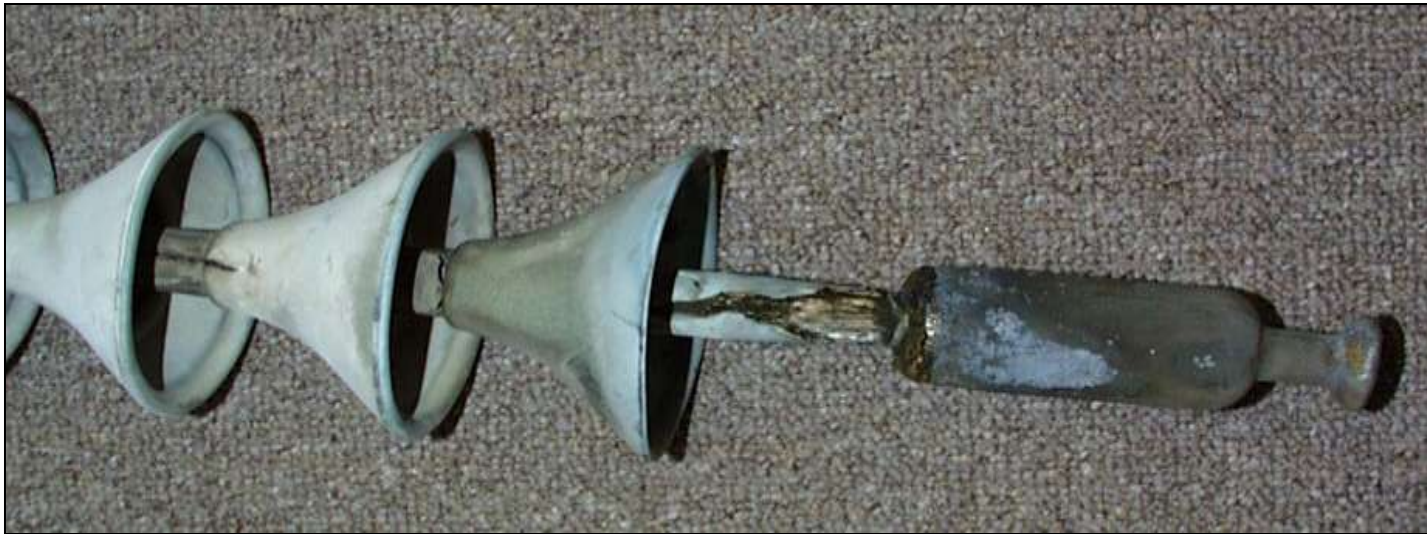
Dégradation des isolateurs en polymère

Isolateurs en polymère

Termination

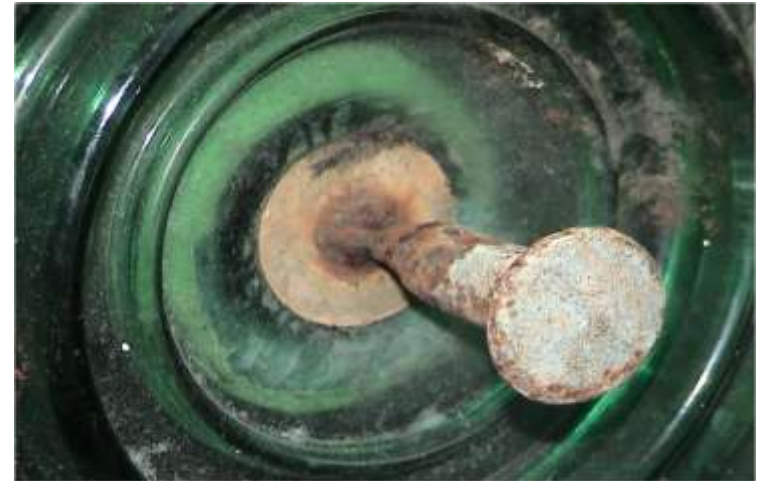
- **L'effet corona génère de l'Oxyde**
- **d'Azote**
en présence de vapeur d'eau
- **Acide nitrique** – un agent corrosif
agressif

Matériau corrosif → Corrosion des raccords d'extrémité métalliques

L'Ionisation produit de l'Ozone et des oxydes d'Azote qui combinés à l'humidité de l'air engendrent la production d'acide nitrique.

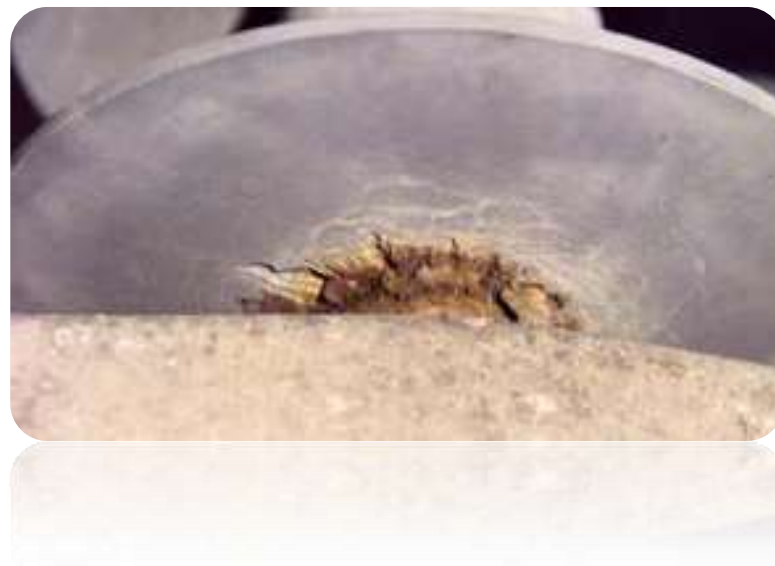
Détérioration physique

O₃ – OZONE

- L'effet Corona crée de l'ozone (que l'on peut facilement sentir)
- L'ozone attaque les matériaux élastomères, entraînant des fissures de pneus, joints et garnitures.
- Une quantité infime d'ozone peut favoriser les craquelures.

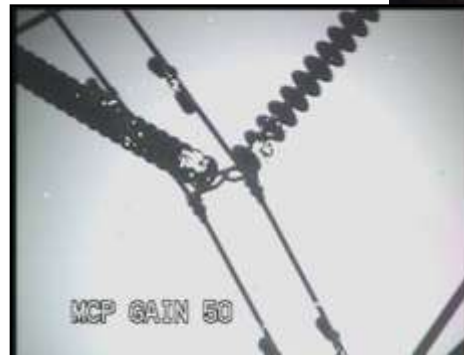
Détérioration physique

Insulators

Right string

Left string

La décharge de corona dans un même emplacement ressemble à une attaque mécanique par sablage.

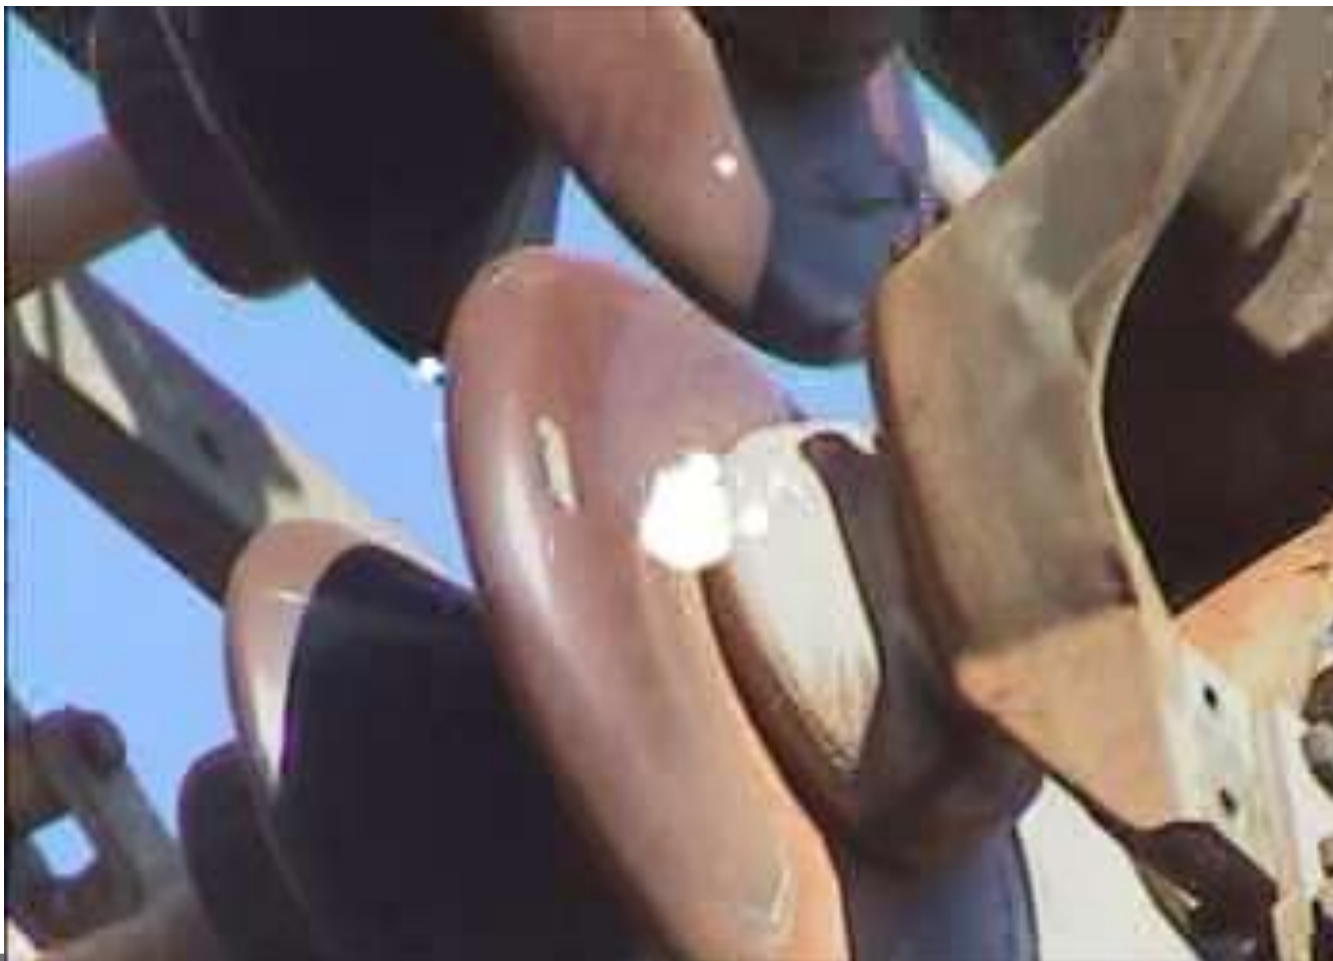
Détérioration physique

Substation - 34kV

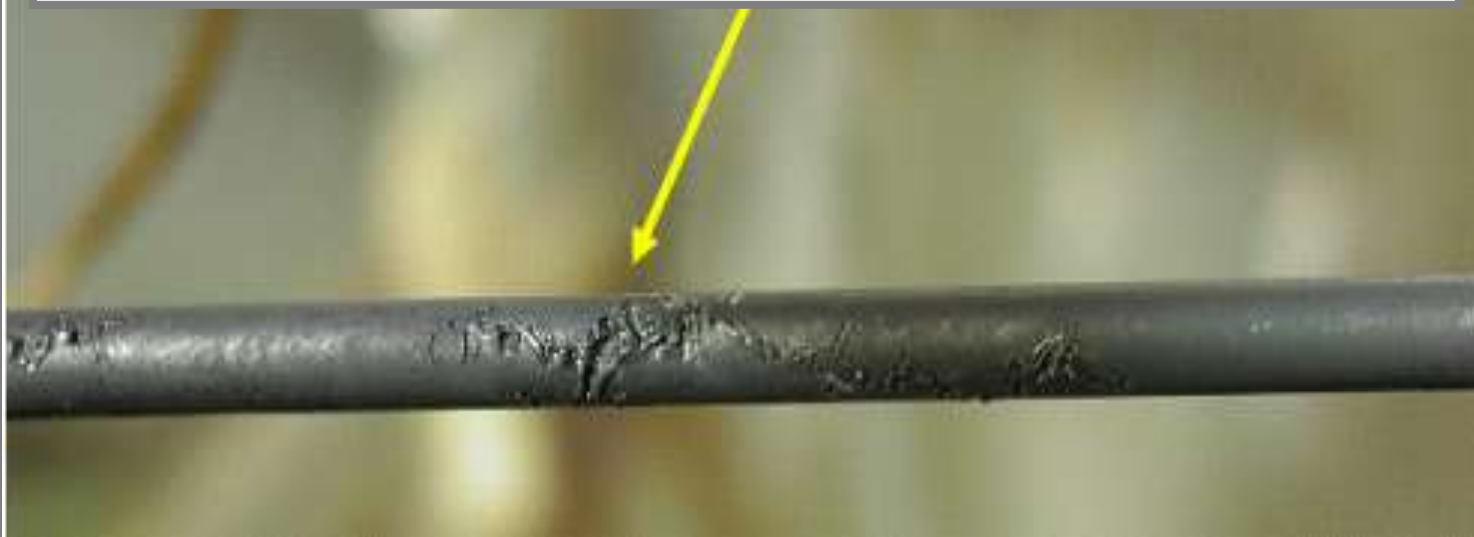
Détérioration sur une gaine en fibre optique

Fibre endommagée par la présence d'un arc à bande sèche

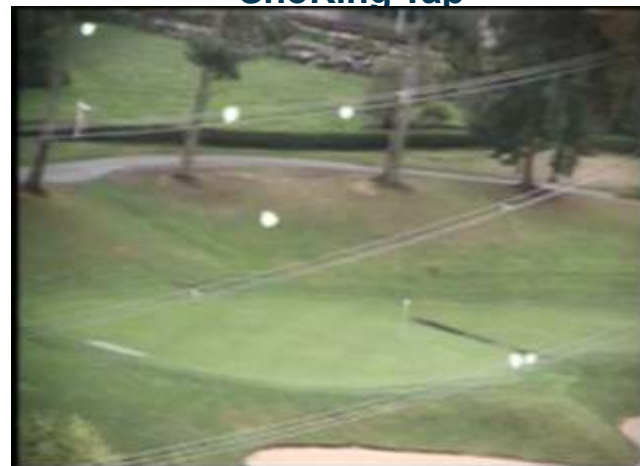
SnoKing Tap

Des lignes de 500kV ont été construites en même temps :

“**SnoKing-Tap**” fonctionnant à 230kV et est ensuite passé à 500kV

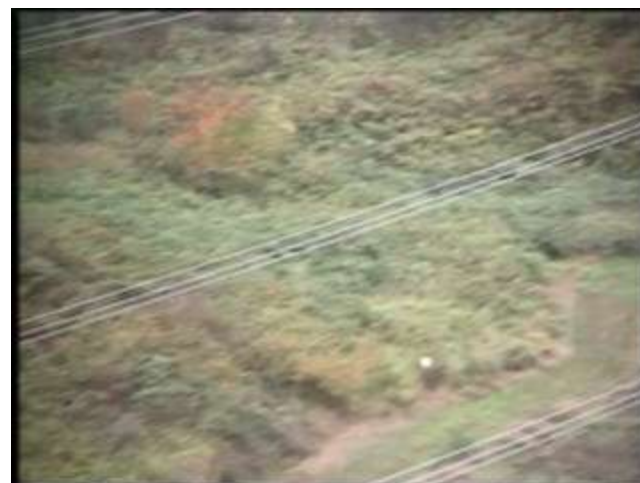
Monroe-Custer

“**Monroe-Custer**” fonctionnant à 500 kV dès le départ

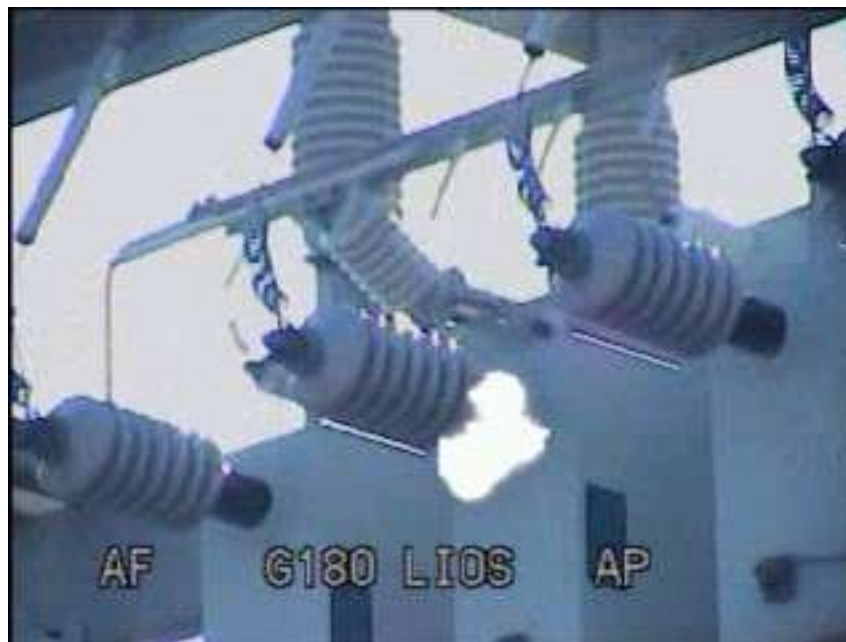
Défauts éventuels

Connexion traversée -condensateur

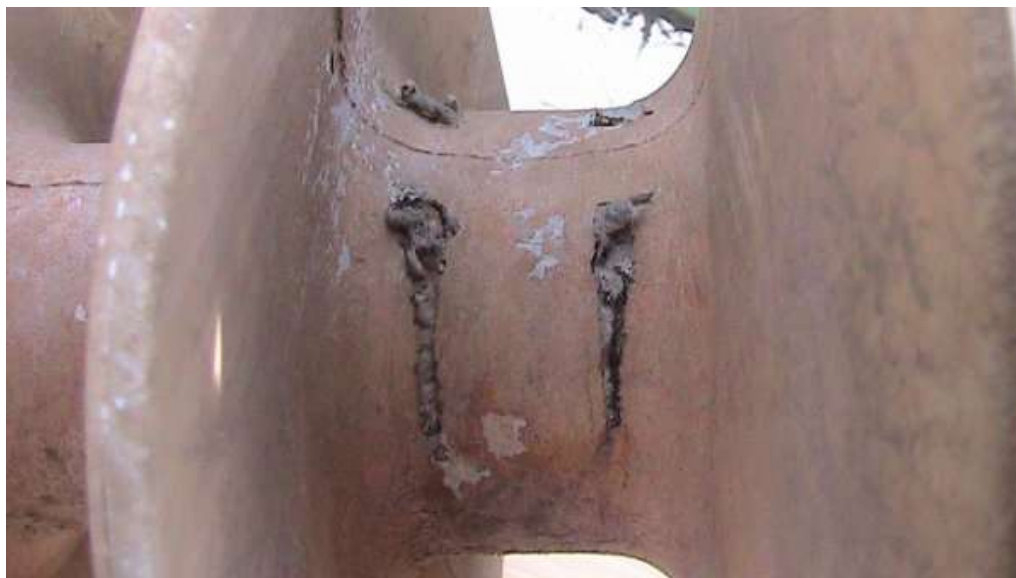
Défauts éventuels

Isolateur en polymère – Fuite de résine

(11 années de fonctionnement, zone maritime,
Vénézuéla)

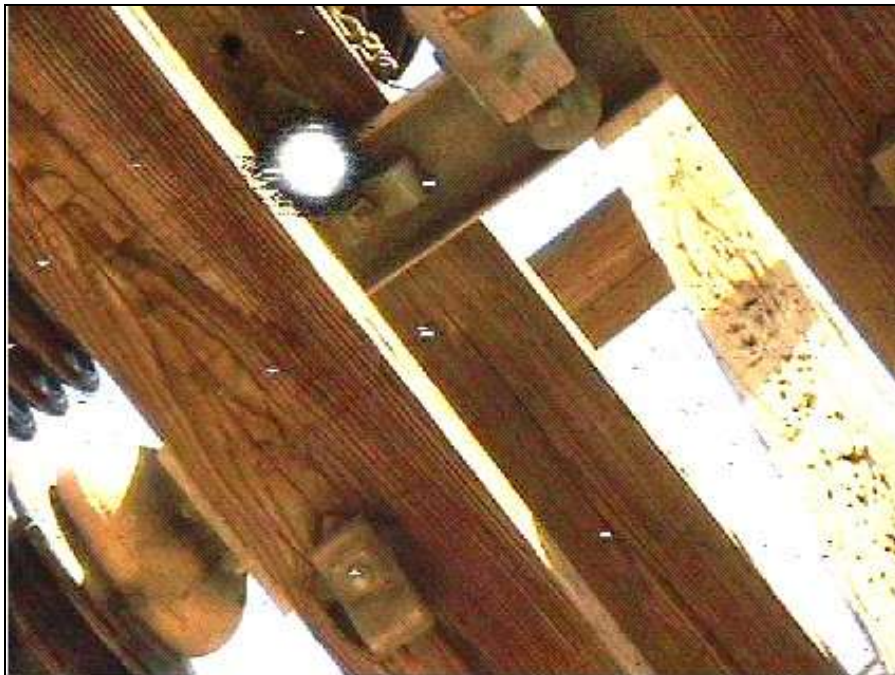
Mauvaise mise à la terre

Sous-station - 69 kV

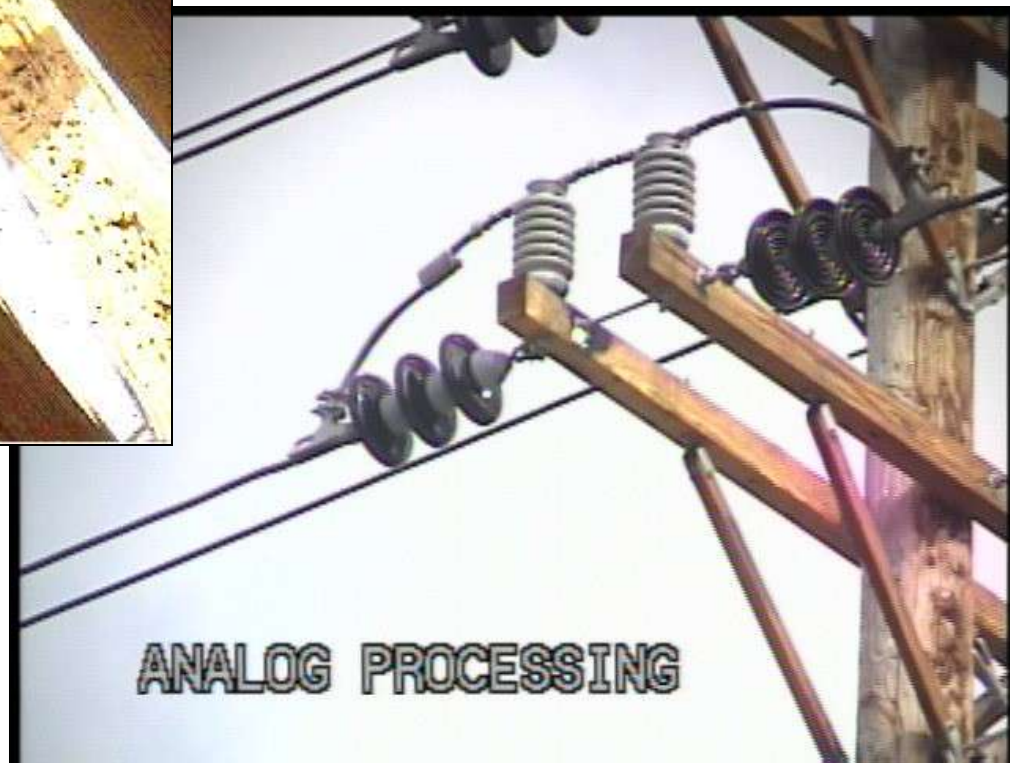
Poteaux de ligne en bois- 25 kV

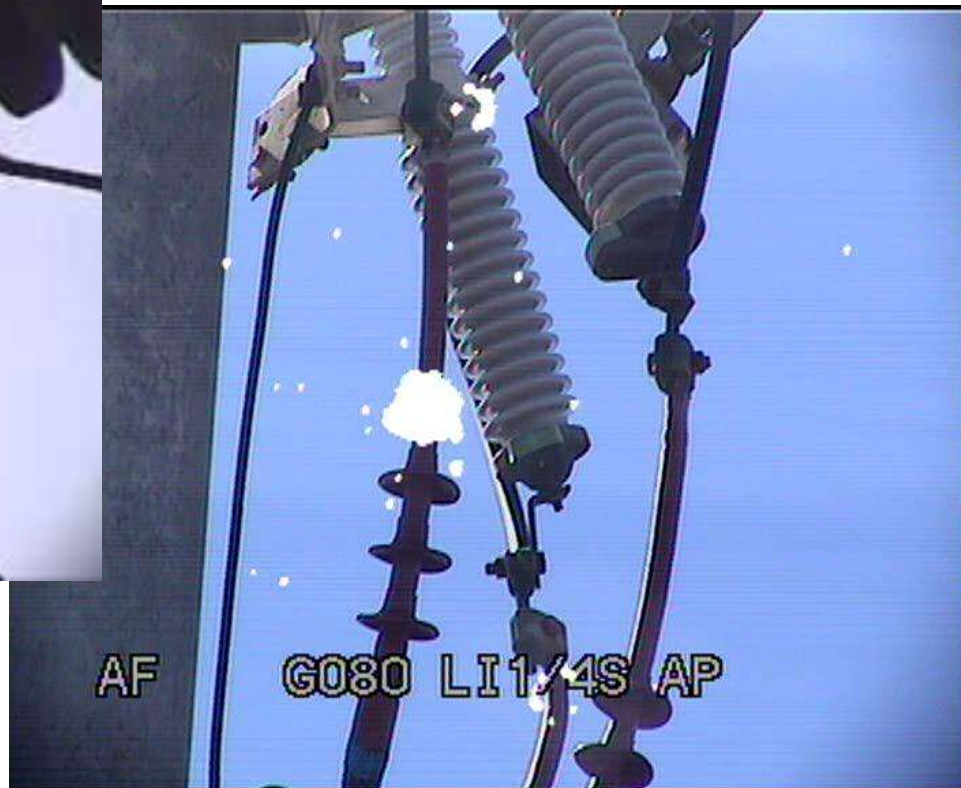
L'intérieur de la structure crée un effet corona extérieur

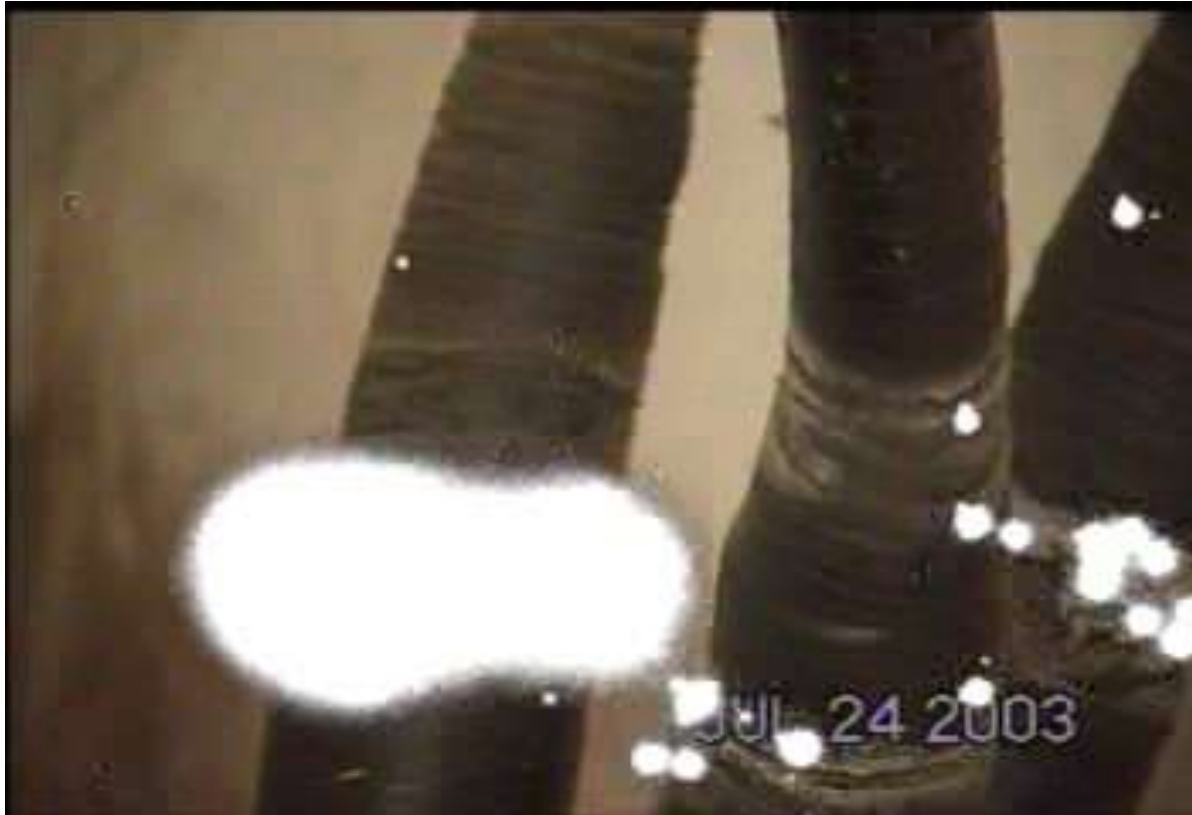
Transformateurs

30kV/400V

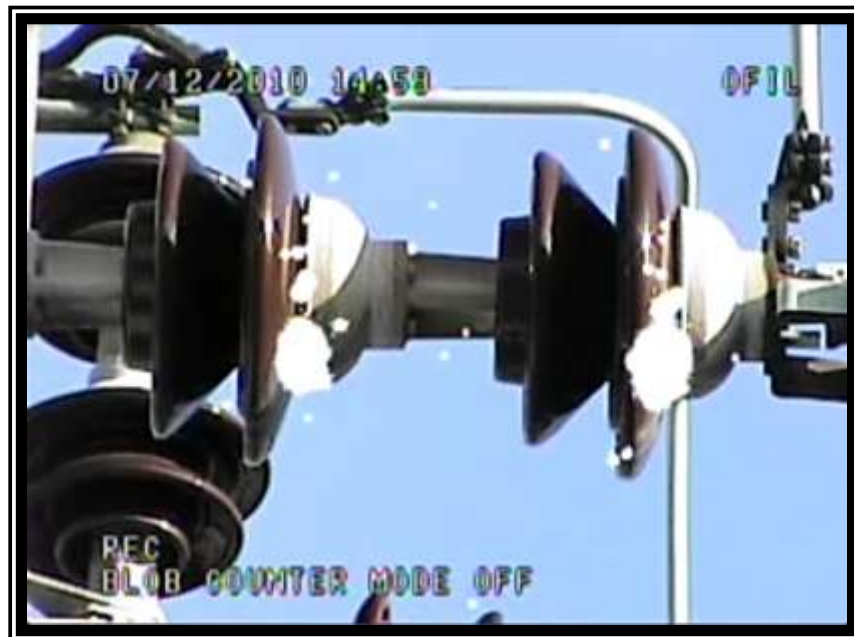
**Identification d'effets corona sur
l'image UV**

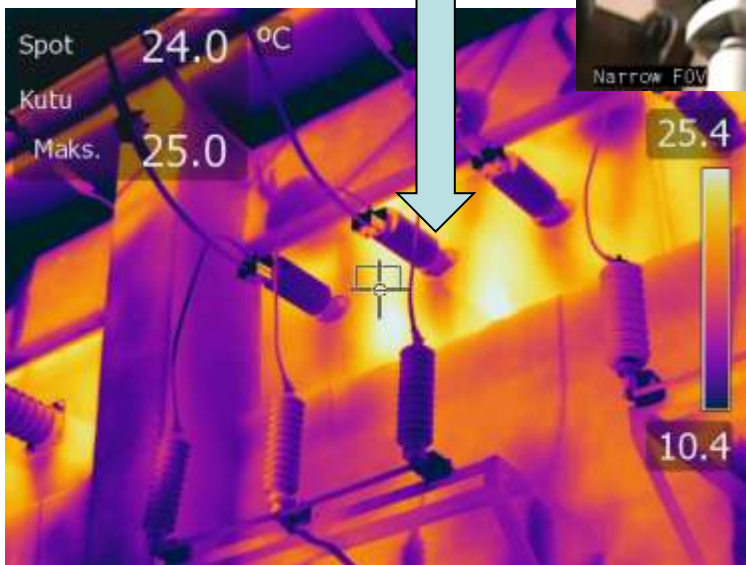
Exemple #4:

Sous-station 34KV AC -
Décharge partielle à
l'entrée de l'isolateur

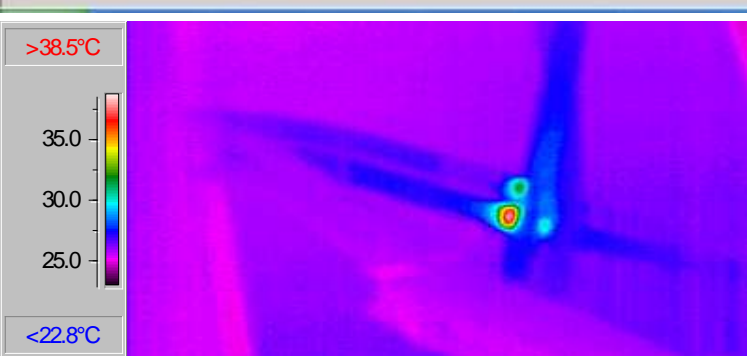
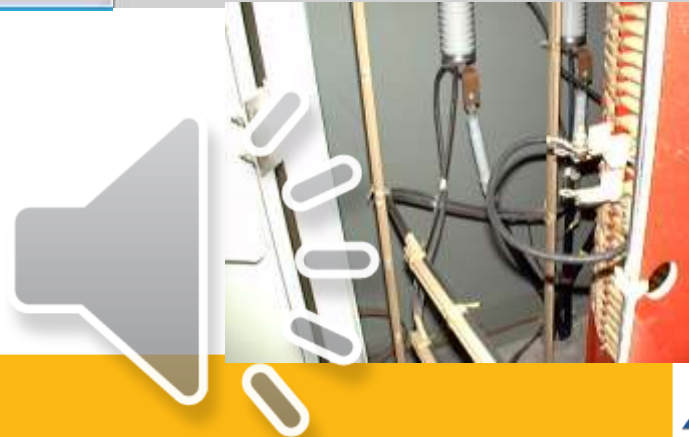
ARCAGE : RAPIDE, ABRUPT, INTERMITTENT

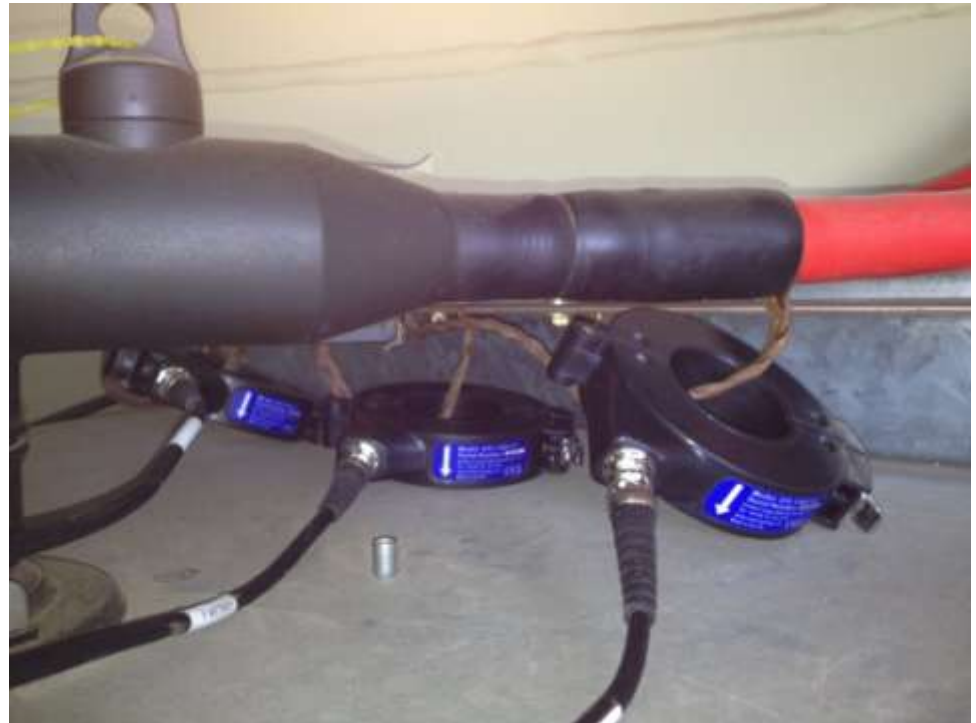
RFCT detection

Recherche de décharges partielles sur câbles
Moyenne et Haute Tension.

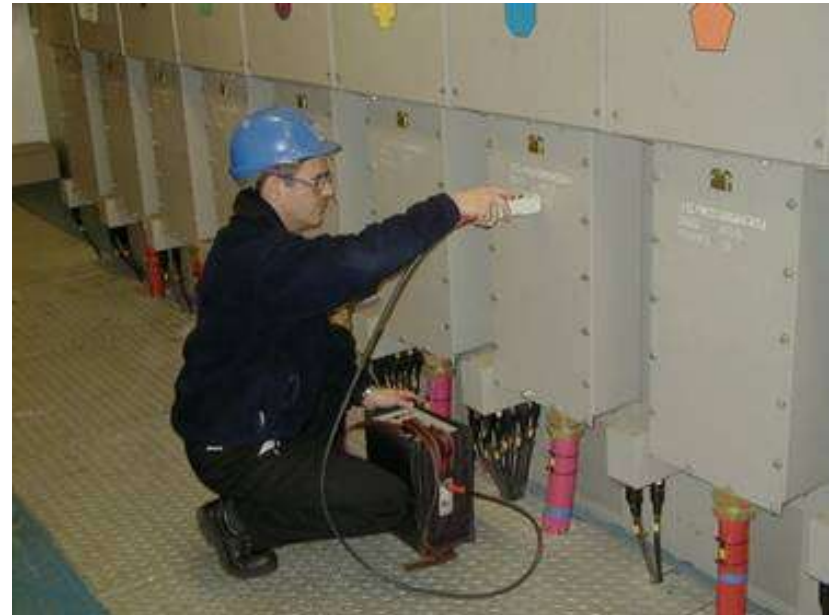
Des effets électromagnétiques – detection TEV

- Recherche de décharges partielles dans une sous-station

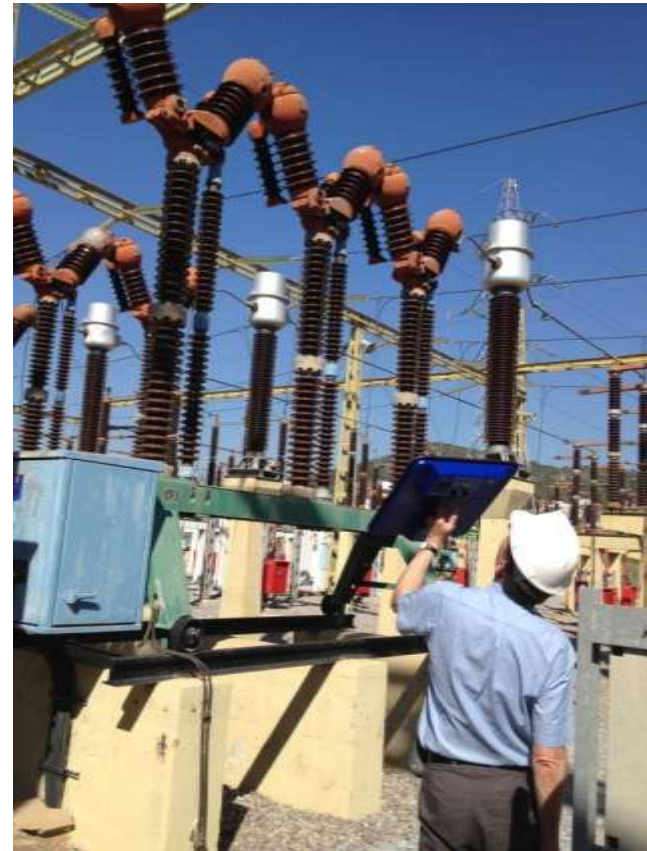
Des effets électromagnétiques – detection UHF

Recherche de décharges
partielles de surfaces sur
des isolateurs (en
extérieur)

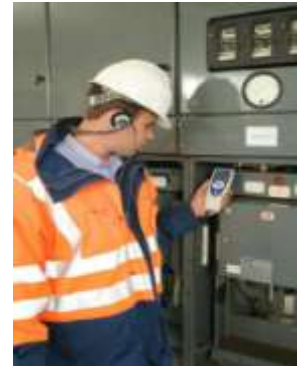
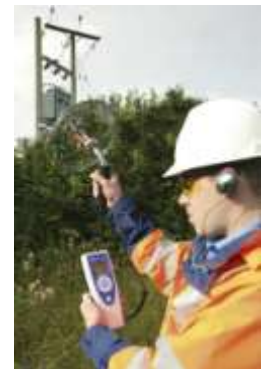
Recherche de décharges partielles de surface de disjoncteur d'intérieur hermétique (qui ne permet pas aux ultrasons d'atteindre le détecteur).

Recherche de décharges partielles de surface à distance avec une parabole.

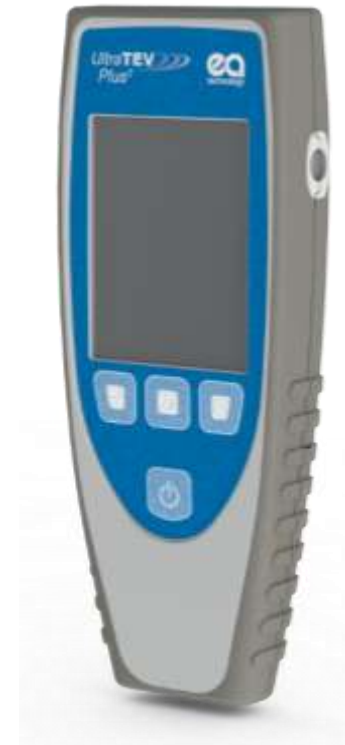
UltraTEV Plus²

- Portable
- Detection de TEV
- Detection ultrasonore
- Détection de RFCT (Radio Frequency Current Transformer)
- Interpretation
- Stockage de données
- Création de “ronde”
- IDEAL pour Disjoncteur (Moyenne tension)

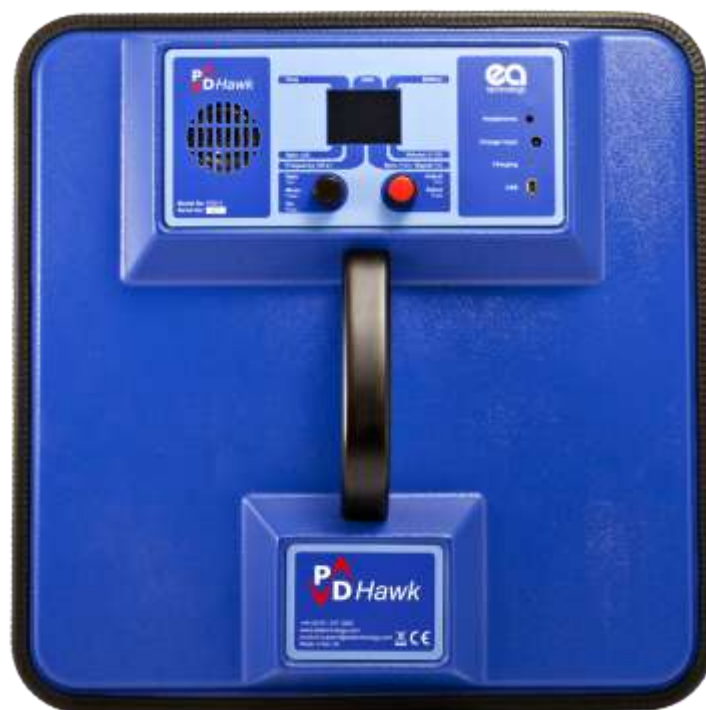
PD Hawk

- Manuel
- Detection ondes UHF
- Antenne incluse
- Filtre des effets coronas
- IDEAL pour les installations en extérieure (isolation par air: AIS)
- Inspection de cables (visibles)

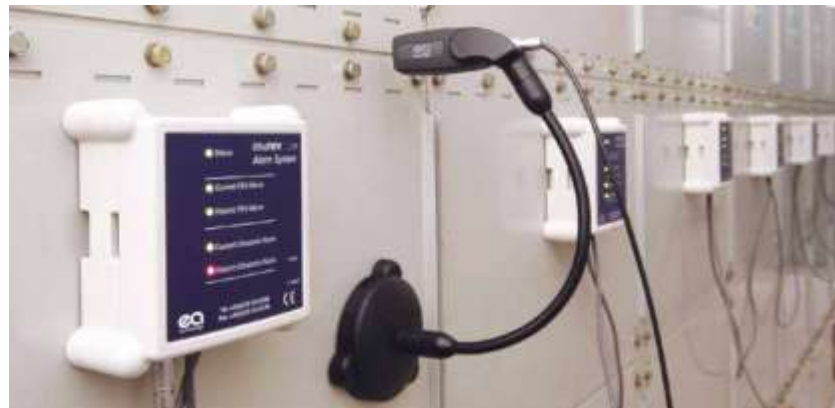
UltraTEV Alarm

- Detection TEV
- Detection ultrasonore
- Déclenchement d'alarme lors d'une augmentation d'activité
- Alarme relayée par SMS ou email
- Communication par GPRS (faible volume de données)
- Nécessite l'utilisation du Ultra TEV Plus 2 pour établir un diagnostic plus précis)

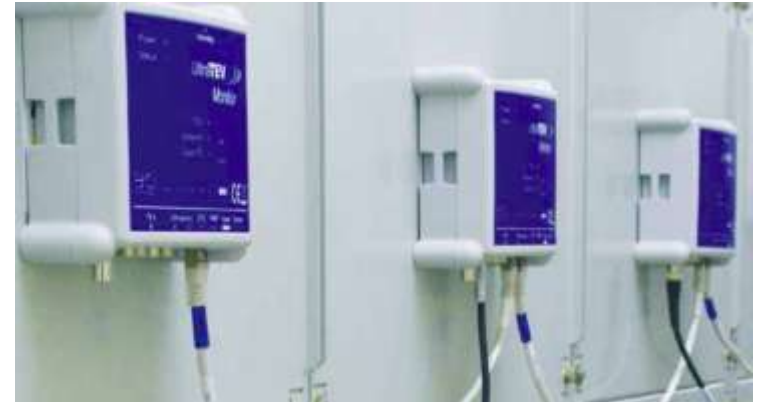
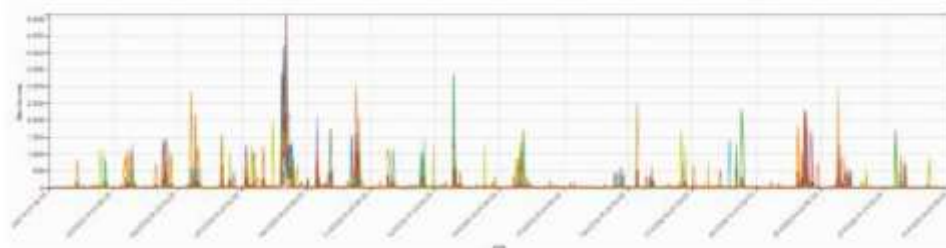
UltraTEV Monitor

- Detection TEV
- Detection Ultrasonore
- Disponibilité d'un large panel de donnée online
- Stockage des données sur un "Cloud" ou stockage sur "Hub" sur place
- Communication par 3G/4G ou LAN

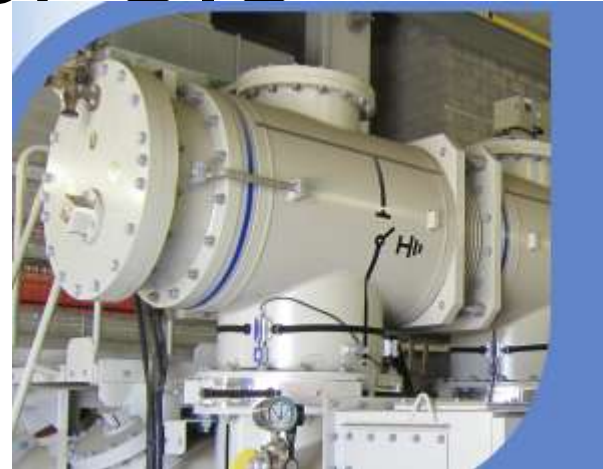
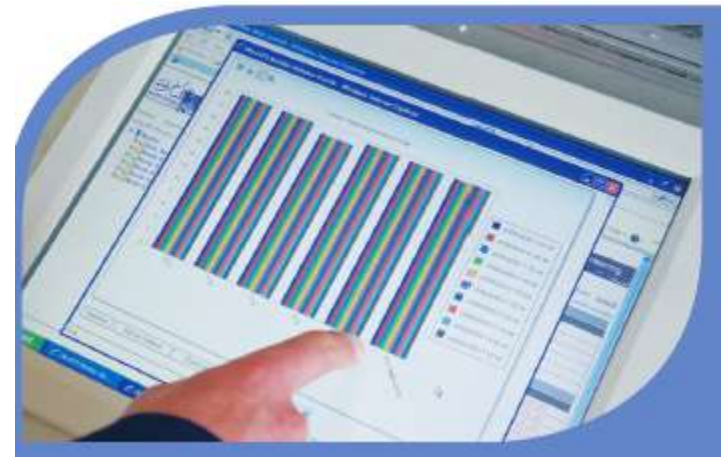
PD Monitor GIS

- Spécialement conçu pour >100kv
- Détection UHF
- Antenne incluse
- Or antenne externe
- Large panel de données
- Localisation par comparaison de signal
- Communication par réseau 3G/4G ou LAN
